# Lote 1 - Rota: Noroeste

| Diagnóstico da Calçada | Qualidade do Serviço | |
| Endereço: Av. Ivaí, 276 | 72 | B |
| Data do Registro: 12/11/2019 13:28:52 | | |

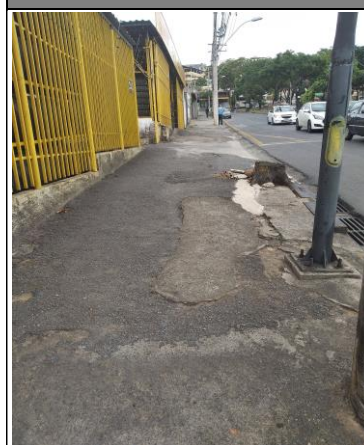
Foto Geral

| ID | Itens Avaliados | Respostas | Nota |
|---|---|---|---|
| P_4 | Existência de Buracos ? | Poucos | 5 |
| P_5 | Condições Gerais do Piso e meio-fio da calçada ? | Regular | 5 |
| P_6 | Presença de desníveis ? | Leve | 7 |
| P_16 | Classificação geral da calçada pelo pesquisador. | Regular | 5 |
