## Lote 4 - Rota: Contorno

**FRATAR**  
ENGENHARIA CONSULTIVA

| Diagnóstico da Calçada | Qualidade do Serviço | |
| Endereço: Av.Contorno, 10424 | 85 | B |

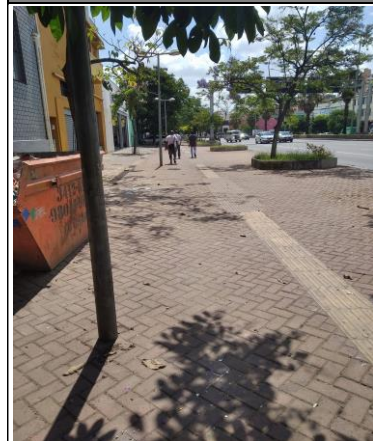
### Foto Geral

| ID | Itens Avaliados | Respostas | Nota |
|---|---|---|---|
| P_16 | Classificação geral da calçada pelo pesquisador. | Regular | 5 |
