# Lote 3 - Rota: Augusto de Lima

**FRATAR**  
ENGENHARIA CONSULTIVA

| Diagnóstico da Calçada | Qualidade do Serviço | |
|---|---|---|
| Endereço: Av. Augusto de Lima, 1105 | 80 | B |
| Num. Lote CTM: 10309600305 | | |

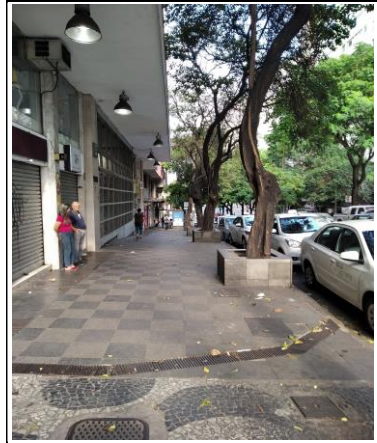
## Foto Geral

| ID | Itens Avaliados | Respostas | Nota |
|---|---|---|---|
| P_5 | Condições Gerais do Piso e meio-fio da calçada ? | Ótimo(a) | 10 |
| P_16 | Classificação geral da calçada pelo pesquisador. | Ótimo(a) | 10 |
