## Lote 4 - Rota: Contorno

| Diagnóstico da Calçada | Qualidade do Serviço | |
| Endereço: Av.Contorno, 1916 | 65 | C |
| Data do Registro: 04/11/2019 15:52:14 | | |

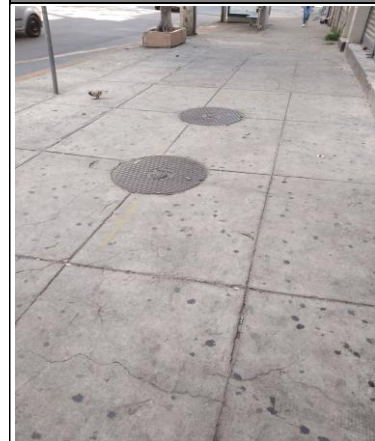
Foto Geral

| ID | Itens Avaliados | Respostas | Nota |
|---|---|---|---|
| P_4 | Existência de Buracos ? | Poucos | 5 |
| P_5 | Condições Gerais do Piso e meio-fio da calçada ? | Regular | 5 |
| P_16 | Classificação geral da calçada pelo pesquisador. | Regular | 5 |
