## Lote 3 - Rota: Antônio Carlos II

**FRATAR**  
ENGENHARIA CONSULTIVA

| Diagnóstico da Calçada | Qualidade do Serviço | |
| Endereço: Av. Portugal, 2150 | 49 | D |

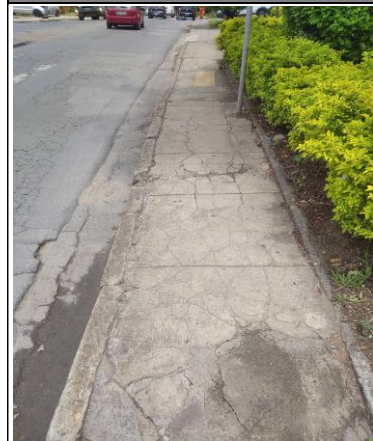
### Foto Geral

| ID | Itens Avaliados | Respostas | Nota |
|---|---|---|---|
| P_5 | Condições Gerais do Piso e meio-fio da calçada ? | Péssimo | 0 |
| P_6 | Presença de desníveis ? | Leve | 7 |
| P_9 | A calçada Possui Rebaixamento de Veículos correto ? | Não | 0 |
| P_11 | O Passeio está no padrão da SMPU ? | Não | 0 |
| P_16 | Classificação geral da calçada pelo pesquisador. | Ruim | 0 |

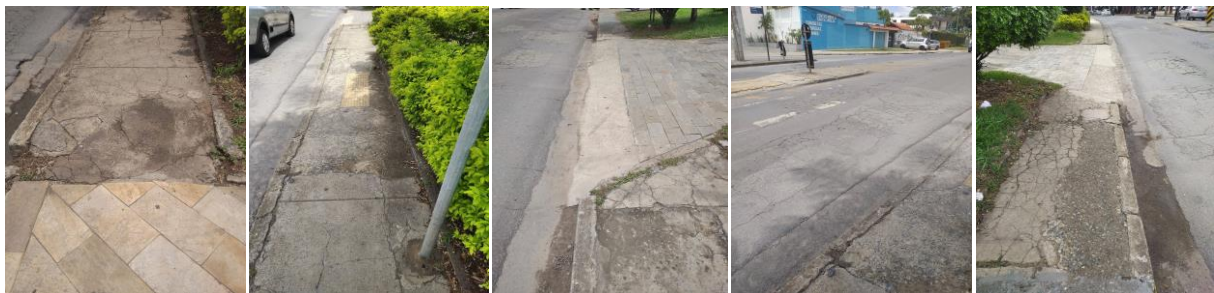
### Fotos Complementares - Detalhes do Passeio

| ID | Itens Avaliados | Respostas | Nota |
|---|---|---|---|
| P_7_1 | Qual tipo do Rebaixo ? | Rebaixo tipo 2 (com largura da calçada) | 0 |
| P_7_3 | O rebaixo possui piso tátil ? | Tem só piso de alerta | -1 |
| P_7_3_1 | O piso tátil de alerta e direcional do rebaixo está conforme a norma ? | Não | -1 |
