| Diagnóstico da Calçada | Qualidade do Serviço | |
| Endereço: Av. Portugal, 2031 | 33 | D |
| Data do Registro: 19/11/2019 12:03:49 | | |
| Num. Lote CTM: 200074000685 | | |

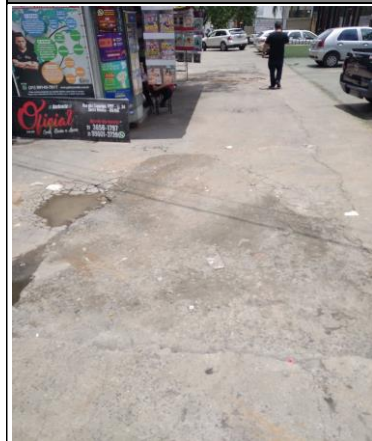
Foto Geral

| ID | Itens Avaliados | Respostas | Nota |
|---|---|---|---|
| P_4 | Existência de Buracos ? | Muitos | 0 |
| P_5 | Condições Gerais do Piso e meio-fio da calçada ? | Péssimo | 0 |
| P_6 | Presença de desníveis ? | Médio | 3 |
| P_12 | A testada possui prática de estacionamento sobre o passeio ? | Sim | 0 |
| P_16 | Classificação geral da calçada pelo pesquisador. | Ruim | 0 |
