# Lote 5 - Rota: Sul

**FRATAR**  
ENGENHARIA CONSULTIVA

| Diagnóstico da Calçada | Qualidade do Serviço | |
| Endereço: Av. João Pinheiro, 341 | 52 | C |

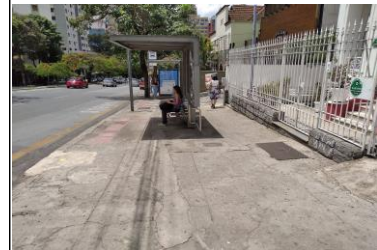
## Foto Geral

| ID | Itens Avaliados | Respostas | Nota |
|---|---|---|---|
| P_5 | Condições Gerais do Piso e meio-fio da calçada ? | Péssimo | 0 |
| P_16 | Classificação geral da calçada pelo pesquisador. | Ruim | 0 |

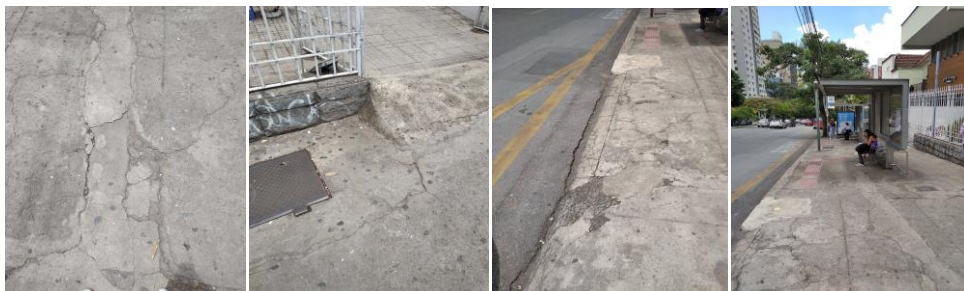
## Fotos Complementares - Detalhes do Passeio

| ID | Itens Avaliados | Respostas | Nota |
|---|---|---|---|
| P_4 | Existência de Buracos ? | Poucos | 5 |
| P_6 | Presença de desníveis ? | Leve | 7 |
| P_9 | A calçada Possui Rebaixamento de Veículos correto ? | Não | 0 |
