## Lote 4 - Rota: Contorno

**FRATAR**  
ENGENHARIA CONSULTIVA

| Diagnóstico da Calçada | Qualidade do Serviço | |
| Endereço: Av.Contorno, 617 | 48 | D |

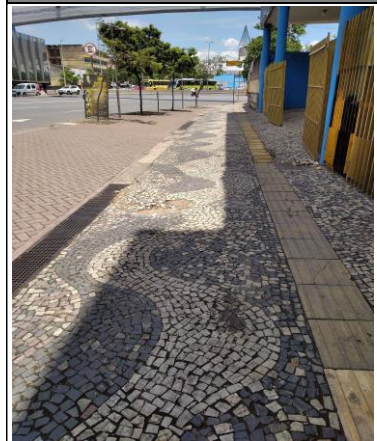
Foto Geral

| ID | Itens Avaliados | Respostas | Nota |
|---|---|---|---|
| P_4 | Existência de Buracos ? | Muitos | 0 |
| P_5 | Condições Gerais do Piso e meio-fio da calçada ? | Péssimo | 0 |
| P_11 | O Passeio está no padrão da SMPU ? | Não | 0 |
| P_12 | A testada possui prática de estacionamento sobre o passeio ? | Sim | 0 |
| P_16 | Classificação geral da calçada pelo pesquisador. | Ruim | 0 |
