# Lote 1 - Rota: Padre Pedro Pinto

| Diagnóstico da Calçada | Qualidade do Serviço | |
| Endereço: Rua Padre Pedro Pinto, 6300 | <b>81</b> | <b>B</b> |
| Num. Lote CTM: 190522700185 | | |

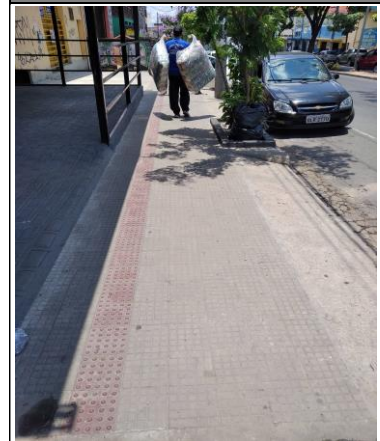
Foto Geral

| ID | Itens Avaliados | Respostas | Nota |
|---|---|---|---|
| P_2 | Qual a largura livre do Passeio ? | Entre 1.20 m e 1.50 m | 6 |
| P_3 | Tipo de revestimento da calçada ? | Ladrilho Hidráulico | 10 |
| P_4 | Existência de Buracos ? | Nenhum | 10 |
| P_5 | Condições Gerais do Piso e meio-fio da calçada ? | Ótimo(a) | 10 |
| P_7 | Tem rebaixamento de calçada para Pedestre ? | Não | 10 |
| P_11 | O Passeio está no padrão da SMPU ? | Não | 0 |
| P_13 | Existe algum dispositivo de Drenagem sobre a calçada ? | Não | 0 |
| P_16 | Classificação geral da calçada pelo pesquisador. | Regular | 5 |

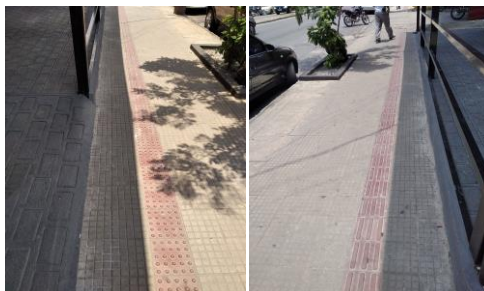
Fotos Complementares - Detalhes do Passeio

| ID | Itens Avaliados | Respostas | Nota |
|---|---|---|---|
| P_8_1 | O piso tátil está no eixo da faixa livre ? | Não | 0 |
| P_8_2 | Se tem uma leve mudança de direção está conforme a norma ? | Não | 0 |
