# Lote 1 - Rota: Outros

| Diagnóstico da Calçada | Qualidade do Serviço | |
| Endereço: Rua Beira Córrego, 177 | 65 | C |
| Num. Lote CTM: 130079000455 | | |

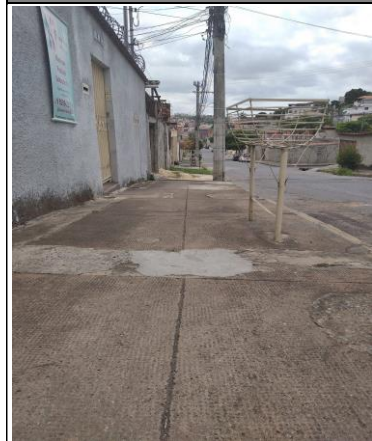
## Foto Geral

| ID | Itens Avaliados | Respostas | Nota |
|---|---|---|---|
| P_4 | Existência de Buracos ? | Poucos | 5 |
| P_5 | Condições Gerais do Piso e meio-fio da calçada ? | Regular | 5 |
| P_16 | Classificação geral da calçada pelo pesquisador. | Regular | 5 |
