## Lote 3 - Rota: Antônio Carlos II

**FRATAR**  
ENGENHARIA CONSULTIVA

| Diagnóstico da Calçada | Qualidade do Serviço | |
| Endereço: Av. Portugal, 910 | 75 | B |

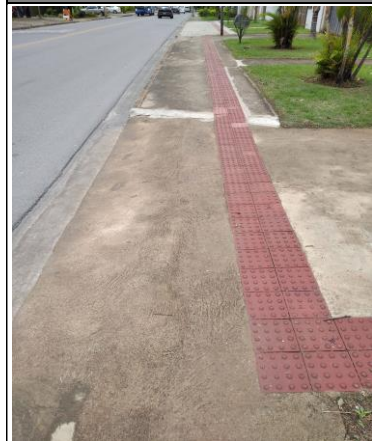
### Foto Geral

| ID | Itens Avaliados | Respostas | Nota |
|---|---|---|---|
| P_16 | Classificação geral da calçada pelo pesquisador. | Regular | 5 |

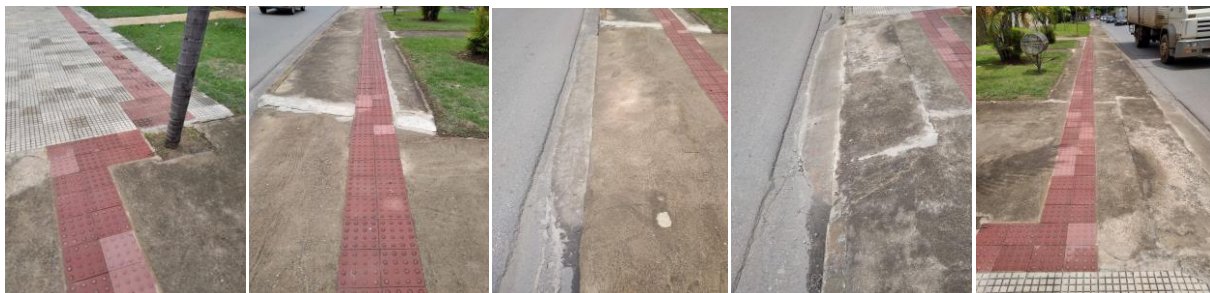
### Fotos Complementares - Detalhes do Passeio

| ID | Itens Avaliados | Respostas | Nota |
|---|---|---|---|
| P_9 | A calçada Possui Rebaixamento de Veículos correto ? | Não | 0 |
| P_11 | O Passeio está no padrão da SMPU ? | Não | 0 |

| ID | Itens Avaliados | Respostas | Nota |
|---|---|---|---|
| P_8_1 | O piso tátil está no eixo da faixa livre ? | Não | 0 |
| P_8_7 | O piso tátil tem conexão com os lotes vizinhos? | Não | 0 |
