# Lote 1 - Rota: Outros

**FRATAR**  
ENGENHARIA CONSULTIVA

| Diagnóstico da Calçada | Qualidade do Serviço | |
| Endereço: Rua Maçon Ribeiro, 69 | 34 | D |

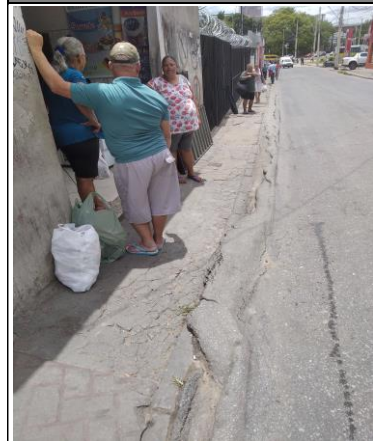
## Foto Geral

| ID | Itens Avaliados | Respostas | Nota |
|---|---|---|---|
| P_4 | Existência de Buracos ? | Muitos | 0 |
| P_5 | Condições Gerais do Piso e meio-fio da calçada ? | Péssimo | 0 |
| P_6 | Presença de desníveis ? | Severo | 0 |
| P_16 | Classificação geral da calçada pelo pesquisador. | Ruim | 0 |
