# Lote 1 - Rota: Padre Pedro Pinto

**FRATAR**  
ENGENHARIA CONSULTIVA

| Diagnóstico da Calçada | Qualidade do Serviço | |
| Endereço: Rua Padre Pedro Pinto, 2405 | 45 | D |

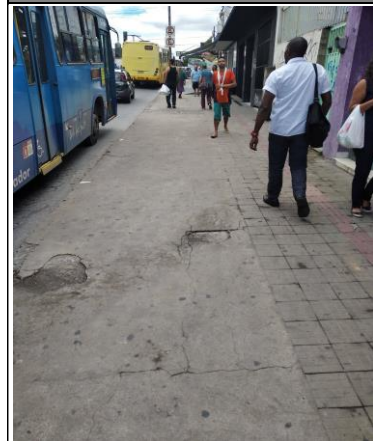
Foto Geral

| ID | Itens Avaliados | Respostas | Nota |
|---|---|---|---|
| P_6 | Presença de desníveis ? | Severo | 0 |
| P_16 | Classificação geral da calçada pelo pesquisador. | Ruim | 0 |
