# Lote 1 - Rota: Noroeste

| Diagnóstico da Calçada | Qualidade do Serviço | |
| Endereço: Av. Brigadeiro Eduardo Gomes, 2379 | 65 | C |
| Num. Lote CTM: 130839900080 | | |

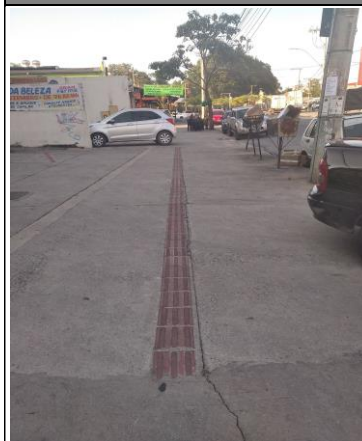
## Foto Geral

| ID | Itens Avaliados | Respostas | Nota |
|---|---|---|---|
| P_11 | O Passeio está no padrão da SMPU ? | Não | 0 |
| P_12 | A testada possui prática de estacionamento sobre o passeio ? | Sim | 0 |
| P_16 | Classificação geral da calçada pelo pesquisador. | Regular | 5 |

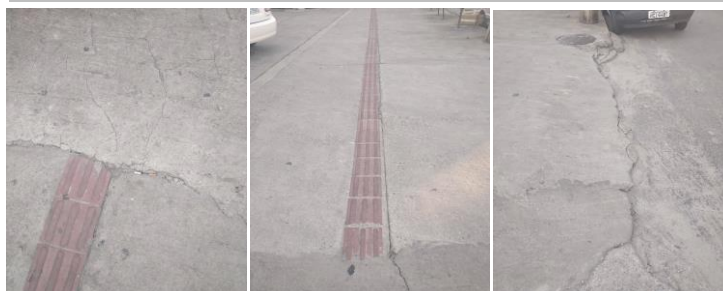
## Fotos Complementares - Detalhes do Passeio

| ID | Itens Avaliados | Respostas | Nota |
|---|---|---|---|
| P_9 | A calçada Possui Rebaixamento de Veículos correto ? | Não | 0 |
