## Lote 4 - Rota: Contorno

**FRATAR**  
ENGENHARIA CONSULTIVA

| Diagnóstico da Calçada | Qualidade do Serviço | |
|---|---|---|
| Endereço: Av.Contorno, 2006 | 78 | B |
| Data do Registro: 04/11/2019 16:04:52 | | |

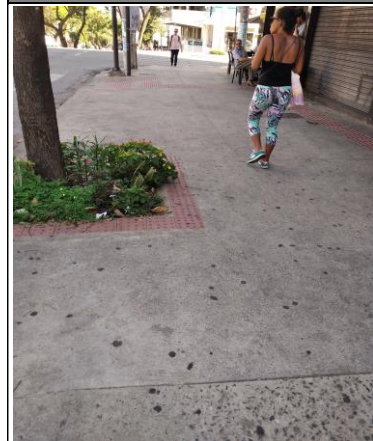
### Foto Geral

| ID | Itens Avaliados | Respostas | Nota |
|---|---|---|---|
| P_16 | Classificação geral da calçada pelo pesquisador. | Regular | 5 |

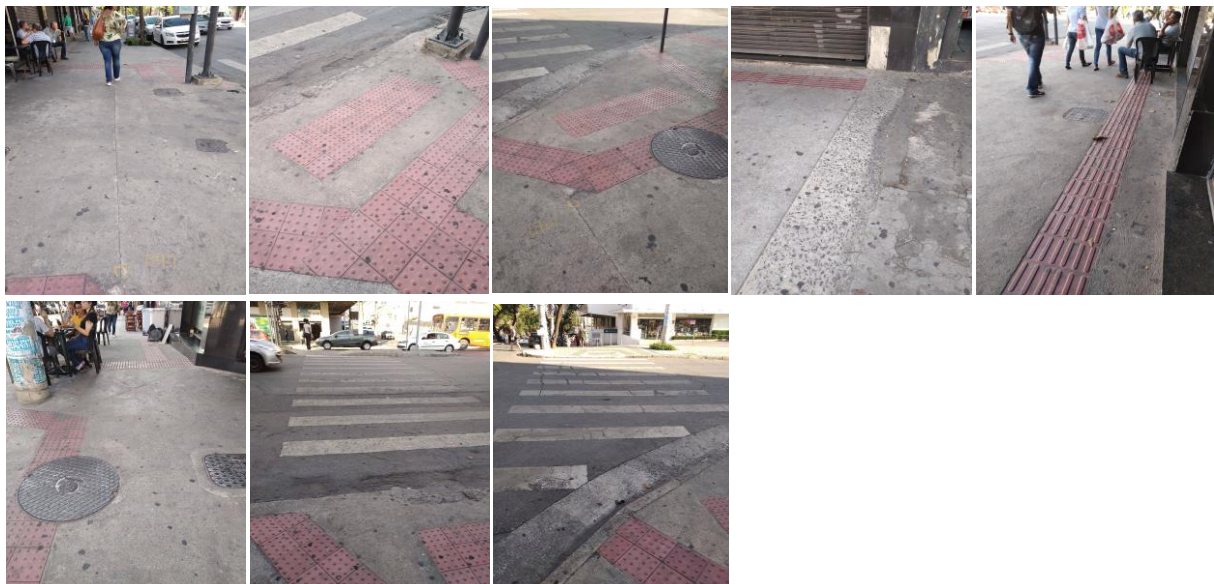
### Fotos Complementares - Detalhes do Passeio

| ID | Itens Avaliados | Respostas | Nota |
|---|---|---|---|
| P_7_1_2 | Se for do Tipo 1, O rebaixo tem abas conforme a norma ? | Não | -1 |
| P_7_3 | O rebaixo possui piso tátil ? | Tem só piso de alerta | -1 |
| P_8_1 | O piso tátil está no eixo da faixa livre ? | Não | 0 |
