## Lote 4 - Rota: Raja Gabália

**FRATAR**  
ENGENHARIA CONSULTIVA

| Diagnóstico da Calçada | Qualidade do Serviço | |
| Endereço: Rua Curitiba, 472 | 68 | C |

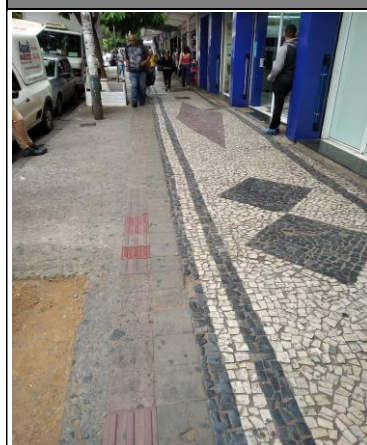
Foto Geral

| ID | Itens Avaliados | Respostas | Nota |
|---|---|---|---|
| P_5 | Condições Gerais do Piso e meio-fio da calçada ? | Regular | 5 |
| P_16 | Classificação geral da calçada pelo pesquisador. | Regular | 5 |

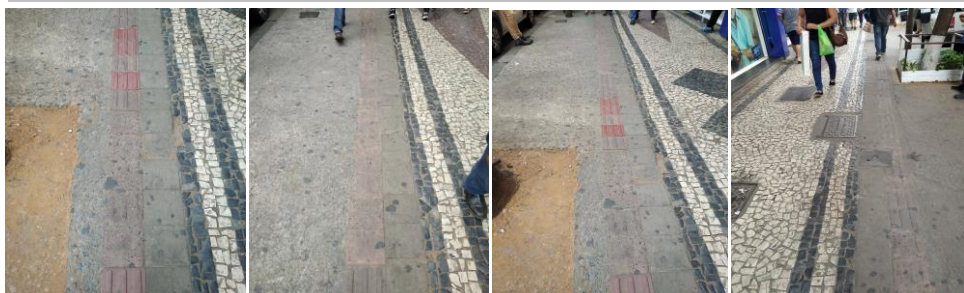
Fotos Complementares - Detalhes do Passeio

| ID | Itens Avaliados | Respostas | Nota |
|---|---|---|---|
| P_8_1 | O piso tátil está no eixo da faixa livre ? | Não | 0 |
| P_8_8 | O piso tátil está em boas condições aparentes? | Não | 0 |
