| Diagnóstico da Calçada | Qualidade do Serviço | |
| Endereço: Rua Professor Moraes, 384 | 39 | D |

# Lote 5 - Rota: Afonso Pena

**FRATAR**  
ENGENHARIA CONSULTIVA

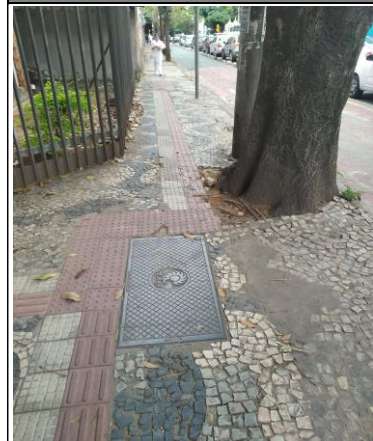
Foto Geral

| ID | Itens Avaliados | Respostas | Nota |
|---|---|---|---|
| P_4 | Existência de Buracos ? | Muitos | 0 |
| P_5 | Condições Gerais do Piso e meio-fio da calçada ? | Péssimo | 0 |
| P_9 | A calçada Possui Rebaixamento de Veículos correto ? | Não | 0 |
| P_11 | O Passeio está no padrão da SMPU ? | Não | 0 |
| P_16 | Classificação geral da calçada pelo pesquisador. | Ruim | 0 |

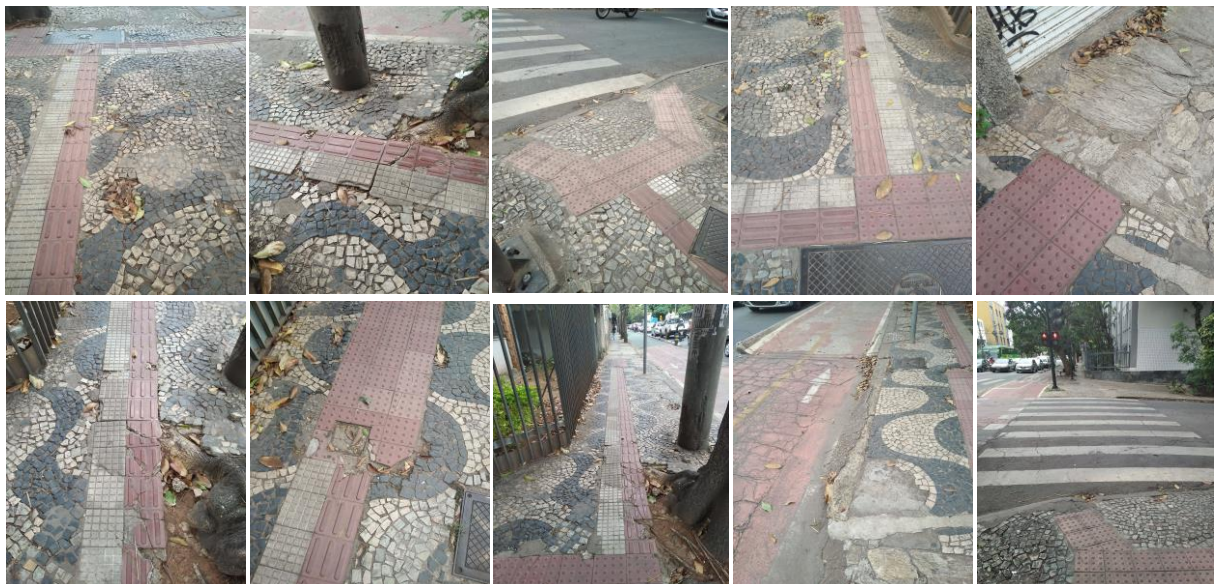
Fotos Complementares - Detalhes do Passeio

| ID | Itens Avaliados | Respostas | Nota |
|---|---|---|---|
| P_7_1_2 | Se for do Tipo 1, O rebaixo tem abas conforme a norma ? | Não | -1 |
| P_7_3 | O rebaixo possui piso tátil ? | Tem só piso de alerta | -1 |
| P_7_3_1 | O piso tátil de alerta e direcional do rebaixo está conforme a norma ? | Não | -1 |
| P_8_1 | O piso tátil está no eixo da faixa livre ? | Não | 0 |
| P_8_8 | O piso tátil está em boas condições aparentes? | Não | 0 |
