# Lote 1 - Rota: Padre Pedro Pinto

**FRATAR**  
ENGENHARIA CONSULTIVA

| Diagnóstico da Calçada | Qualidade do Serviço | |
| Endereço: Rua Padre Pedro Pinto, 1410 | 75 | B |

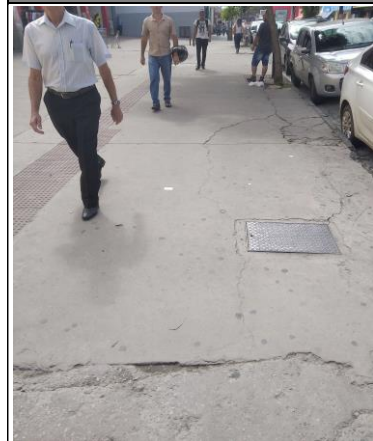
Foto Geral

| ID | Itens Avaliados | Respostas | Nota |
|---|---|---|---|
| P_4 | Existência de Buracos ? | Poucos | 5 |
| P_5 | Condições Gerais do Piso e meio-fio da calçada ? | Regular | 5 |
| P_11 | O Passeio está no padrão da SMPU ? | Não | 0 |
| P_16 | Classificação geral da calçada pelo pesquisador. | Regular | 5 |

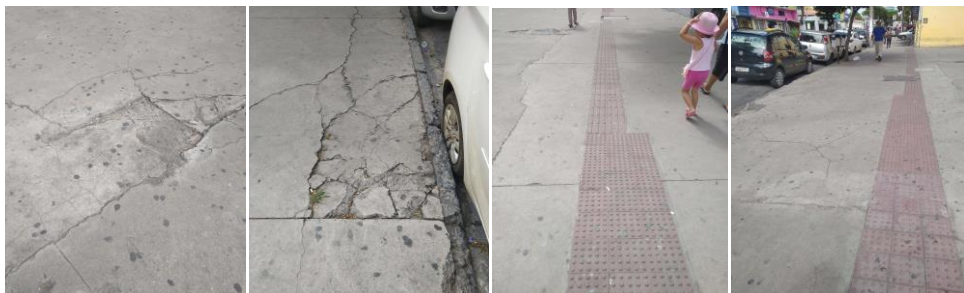
Fotos Complementares - Detalhes do Passeio

| ID | Itens Avaliados | Respostas | Nota |
|---|---|---|---|
| P_8_1 | O piso tátil está no eixo da faixa livre ? | Não | 0 |
| P_8_2 | Se tem uma leve mudança de direção está conforme a norma ? | Não | 0 |
