| Diagnóstico da Calçada | Qualidade do Serviço | |
| Endereço: Rua Rio Grande do Norte, 1069 | 70 | C |
| Num. Lote CTM: 10129200130 | | |

## Lote 5 - Rota: Afonso Pena

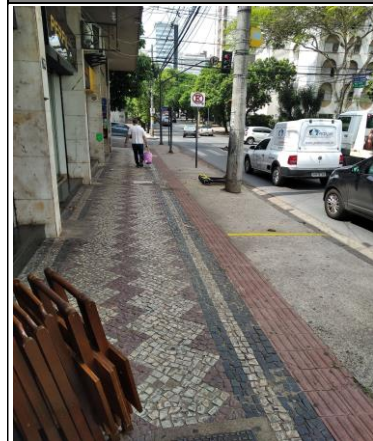
Foto Geral

| ID | Itens Avaliados | Respostas | Nota |
|---|---|---|---|
| P_16 | Classificação geral da calçada pelo pesquisador. | Regular | 5 |

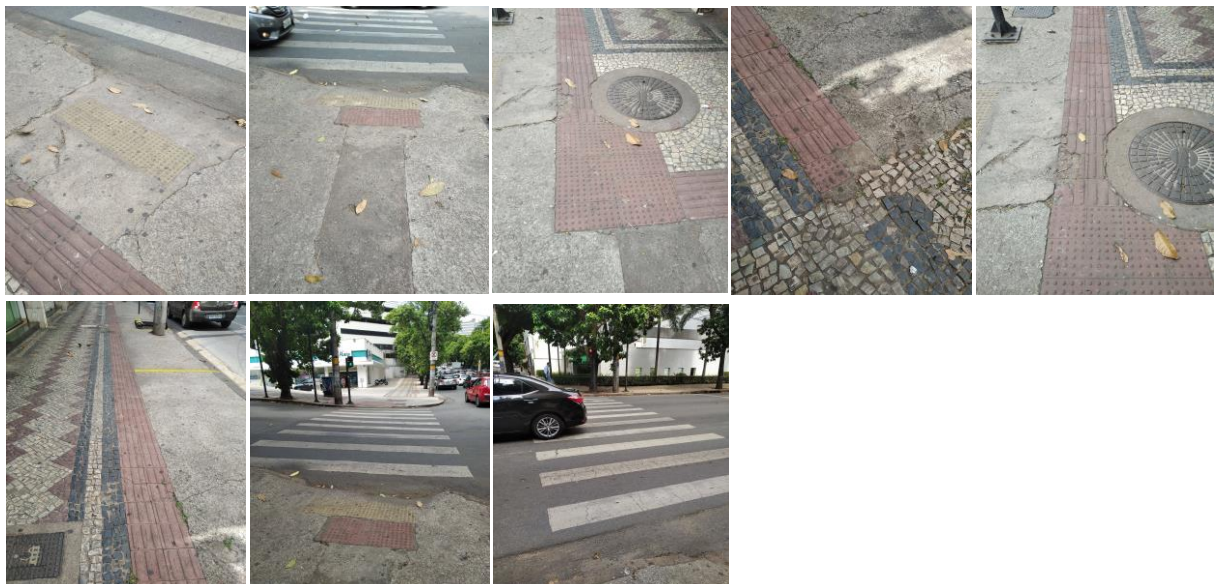
Fotos Complementares - Detalhes do Passeio

| ID | Itens Avaliados | Respostas | Nota |
|---|---|---|---|
| P_7_3 | O rebaixo possui piso tátil ? | Tem só piso de alerta | -1 |
| P_7_3_1 | O piso tátil de alerta e direcional do rebaixo está conforme a norma ? | Não | -1 |
| P_8_8 | O piso tátil está em boas condições aparentes? | Não | 0 |
