## Lote 3 - Rota: Leste 3

**FRATAR**  
ENGENHARIA CONSULTIVA

| Diagnóstico da Calçada | Qualidade do Serviço | |
| Endereço: Av. Andradas, 1005 | 59 | C |

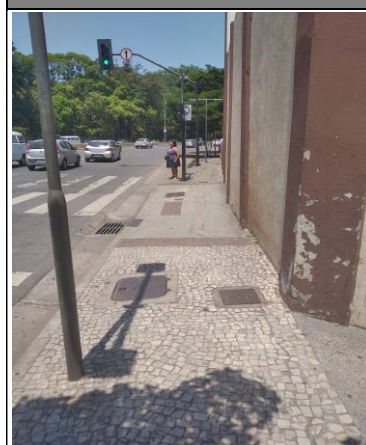
### Foto Geral

| ID | Itens Avaliados | Respostas | Nota |
|---|---|---|---|
| P_4 | Existência de Buracos ? | Muitos | 0 |
| P_5 | Condições Gerais do Piso e meio-fio da calçada ? | Regular | 5 |
| P_16 | Classificação geral da calçada pelo pesquisador. | Ruim | 0 |

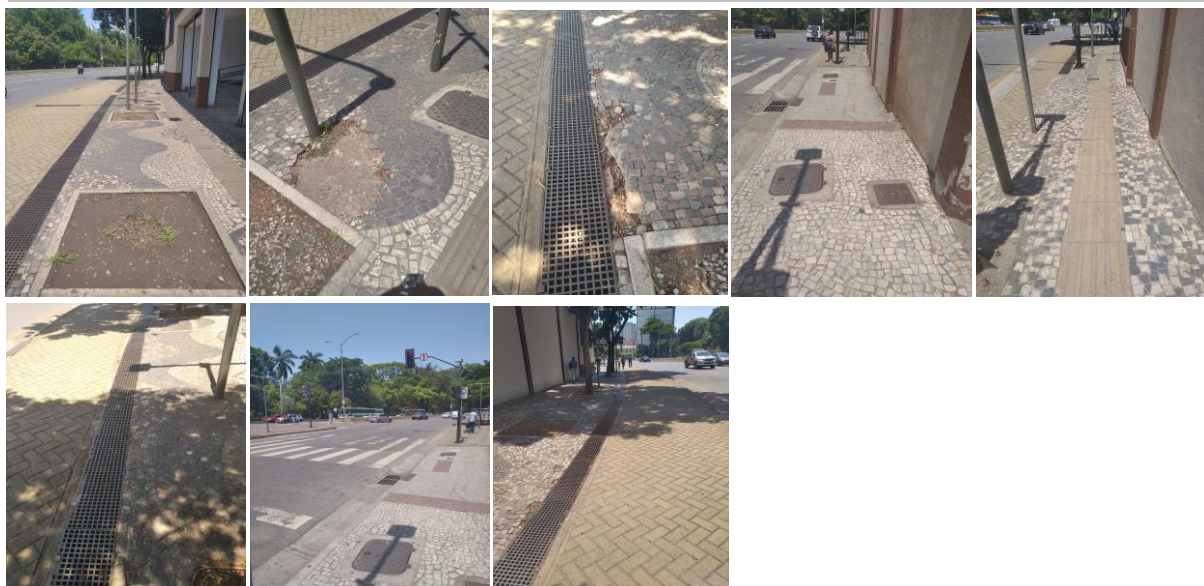
### Fotos Complementares - Detalhes do Passeio

| ID | Itens Avaliados | Respostas | Nota |
|---|---|---|---|
| P_7_3 | O rebaixo possui piso tátil ? | Tem só piso de alerta | -1 |
| P_8_1 | O piso tátil está no eixo da faixa livre ? | Não | 0 |
| P_13_1 | Dispositivo de Drenagem está devidamente instalado e bem conservado? | Não | -3 |
