# Lote 1 - Rota: Padre Pedro Pinto

**FRATAR**  
ENGENHARIA CONSULTIVA

| Diagnóstico da Calçada | Qualidade do Serviço | |
|---|---|---|
| Endereço: Rua Padre Pedro Pinto, 5930 | 60 | C |
| Num. Lote CTM: 190525500065 | | |

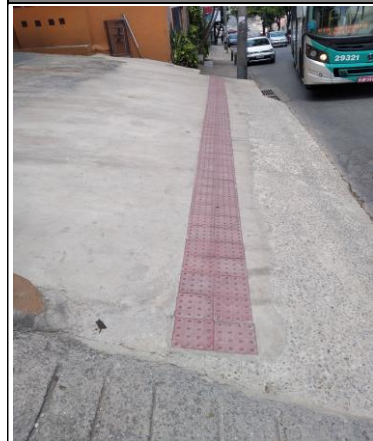
## Foto Geral

| ID | Itens Avaliados | Respostas | Nota |
|---|---|---|---|
| P_6 | Presença de desníveis ? | Severo | 0 |
| P_9 | A calçada Possui Rebaixamento de Veículos correto ? | Não | 0 |
| P_11 | O Passeio está no padrão da SMPU ? | Não | 0 |
| P_16 | Classificação geral da calçada pelo pesquisador. | Ruim | 0 |
