# Lote 4 - Rota: Raja Gabágia

**FRATAR**  
ENGENHARIA CONSULTIVA

| Diagnóstico da Calçada | Qualidade do Serviço | |
|---|---|---|
| Endereço: Rua Curitiba, 1447 | 71 | B |
| Num. Lote CTM: 10286200100 | | |

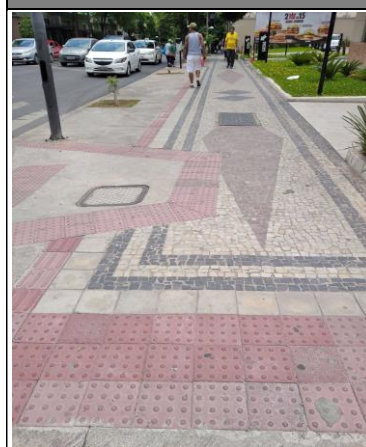
Foto Geral

| ID | Itens Avaliados | Respostas | Nota |
|---|---|---|---|
| P_4 | Existência de Buracos ? | Poucos | 5 |
| P_5 | Condições Gerais do Piso e meio-fio da calçada ? | Regular | 5 |
| P_16 | Classificação geral da calçada pelo pesquisador. | Regular | 5 |

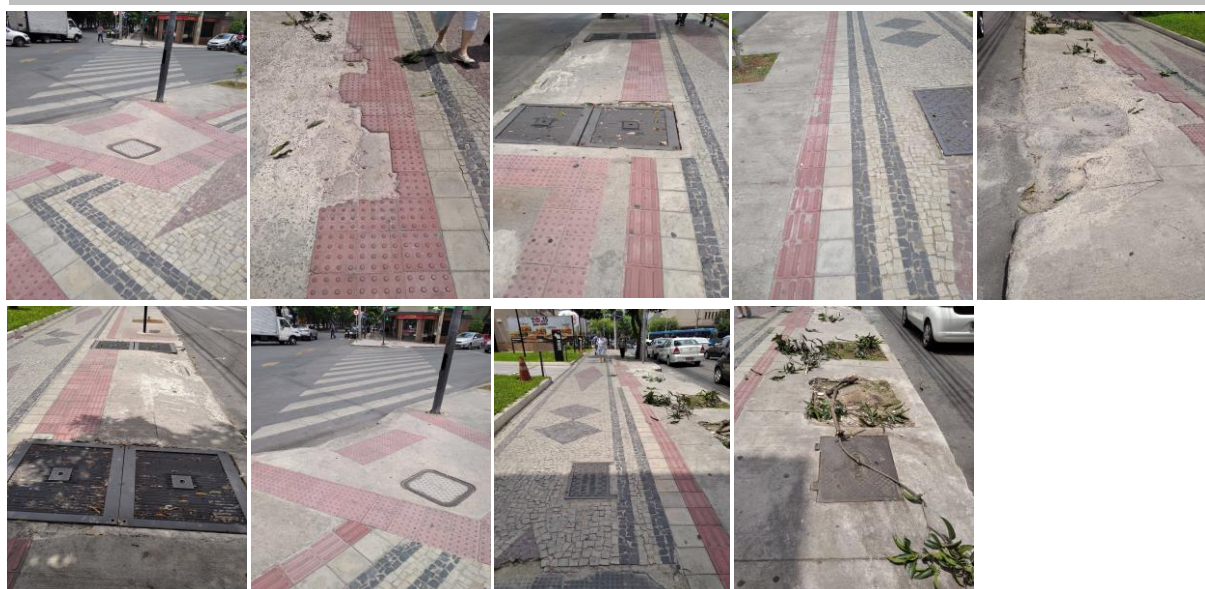
Fotos Complementares - Detalhes do Passeio

| ID | Itens Avaliados | Respostas | Nota |
|---|---|---|---|
| P_7_1_2 | Se for do Tipo 1, O rebaixo tem abas conforme a norma ? | Não | -1 |
| P_7_3 | O rebaixo possui piso tátil ? | Tem só piso de alerta | -1 |
| P_8_8 | O piso tátil está em boas condições aparentes? | Não | 0 |
| P_8_9 | O piso tátil apresenta desenho com bom senso? | Não | 0 |
