# Lote 1 - Rota: Noroeste

| Diagnóstico da Calçada | Qualidade do Serviço | |
| Endereço: Av. Brigadeiro Eduardo Gomes, 1767 | 52 | C |

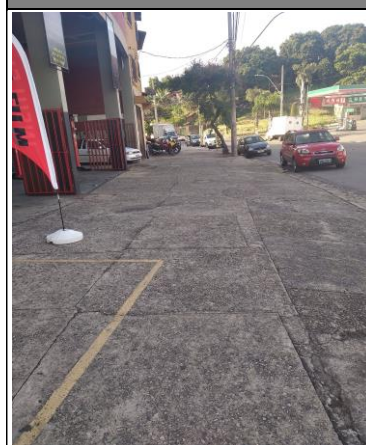
Foto Geral

| ID | Itens Avaliados | Respostas | Nota |
|---|---|---|---|
| P_4 | Existência de Buracos ? | Poucos | 5 |
| P_5 | Condições Gerais do Piso e meio-fio da calçada ? | Regular | 5 |
| P_9 | A calçada Possui Rebaixamento de Veículos correto ? | Não | 0 |
| P_11 | O Passeio está no padrão da SMPU ? | Não | 0 |
| P_12 | A testada possui prática de estacionamento sobre o passeio ? | Sim | 0 |
| P_16 | Classificação geral da calçada pelo pesquisador. | Regular | 5 |

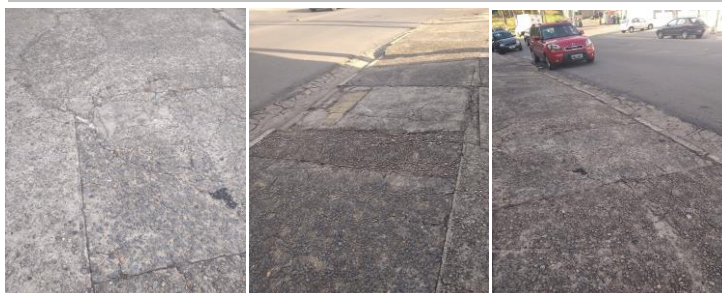
Fotos Complementares - Detalhes do Passeio

| ID | Itens Avaliados | Respostas | Nota |
|---|---|---|---|
| P_7_1_2 | Se for do Tipo 1, O rebaixo tem abas conforme a norma ? | Não | -1 |
| P_7_3 | O rebaixo possui piso tátil ? | Tem só piso de alerta | -1 |
| P_7_3_1 | O piso tátil de alerta e direcional do rebaixo está conforme a norma ? | Não | -1 |
