# Lote 4 - Rota: Raja Gabágia

**FRATAR**  
ENGENHARIA CONSULTIVA

| Diagnóstico da Calçada | Qualidade do Serviço | |
|---|---|---|
| Endereço: Av. Raja Gabágia, 4637 | 55 | C |
| Num. Lote CTM: 90789600140 | | |

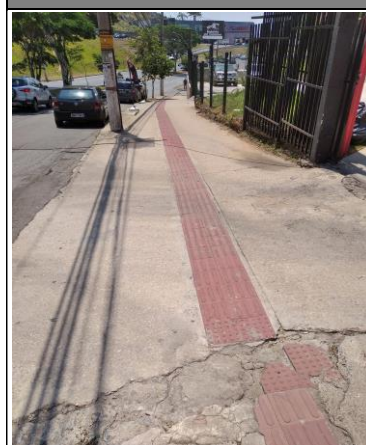
## Foto Geral

| ID | Itens Avaliados | Respostas | Nota |
|---|---|---|---|
| P_4 | Existência de Buracos ? | Muitos | 0 |
| P_5 | Condições Gerais do Piso e meio-fio da calçada ? | Péssimo | 0 |
| P_6 | Presença de desníveis ? | Leve | 7 |
| P_9 | A calçada Possui Rebaixamento de Veículos correto ? | Não | 0 |
| P_16 | Classificação geral da calçada pelo pesquisador. | Ruim | 0 |

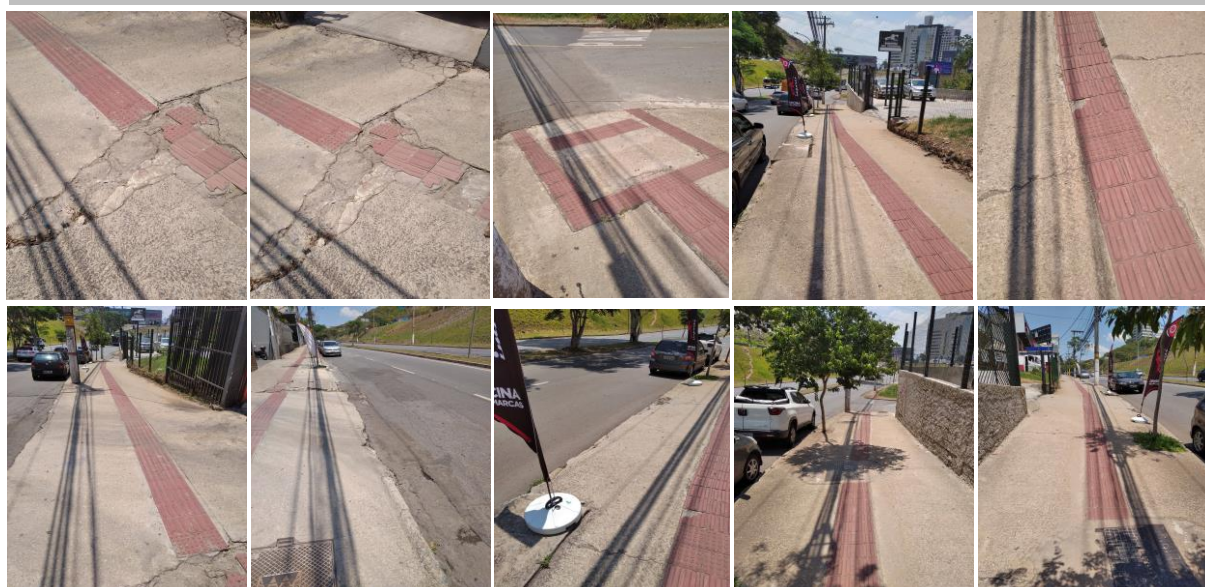
## Fotos Complementares - Detalhes do Passeio

| ID | Itens Avaliados | Respostas | Nota |
|---|---|---|---|
| P_7_3 | O rebaixo possui piso tátil ? | Tem só piso de alerta | -1 |
| P_7_3_1 | O piso tátil de alerta e direcional do rebaixo está conforme a norma ? | Não | -1 |
