## Lote 4 - Rota: Contorno

| Diagnóstico da Calçada | Qualidade do Serviço | |
| Endereço: Av.Contorno, 3539 | 89 | B |
| Data do Registro: 08/11/2019 17:55:14 | | |

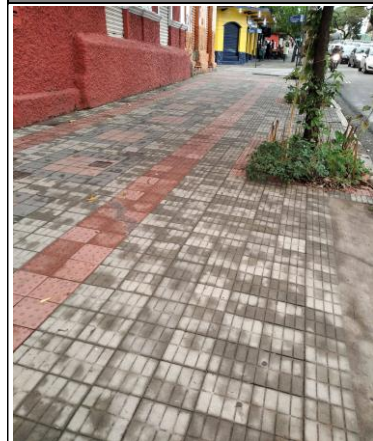
### Foto Geral

| ID | Itens Avaliados | Respostas | Nota |
|---|---|---|---|
| P_16 | Classificação geral da calçada pelo pesquisador. | Regular | 5 |

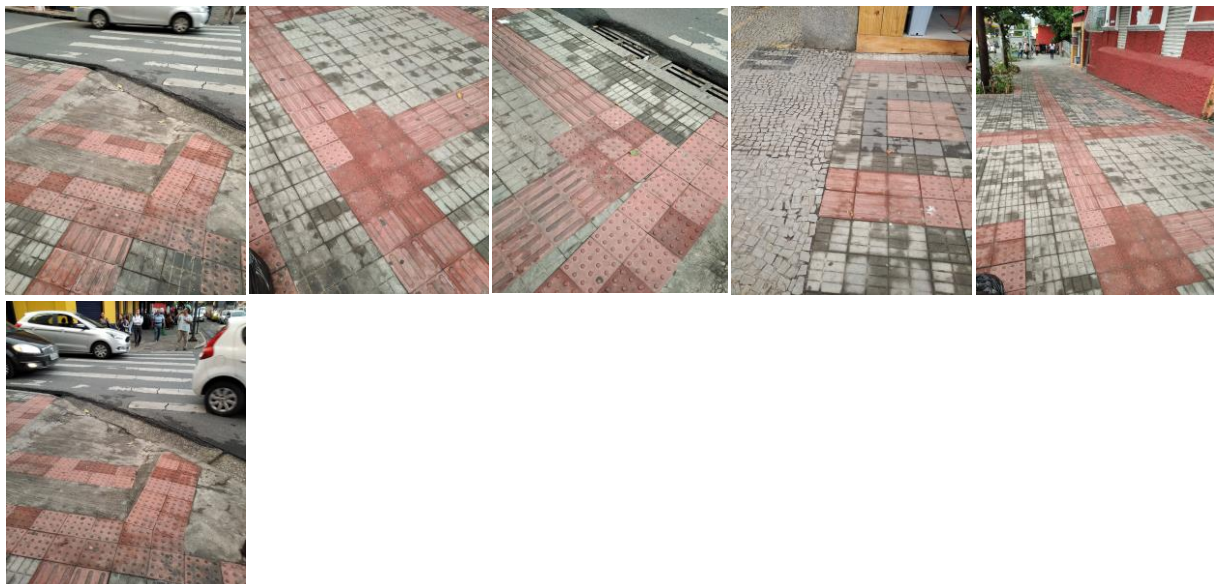
### Fotos Complementares - Detalhes do Passeio

| ID | Itens Avaliados | Respostas | Nota |
|---|---|---|---|
| P_7_3 | O rebaixo possui piso tátil ? | Não tem nenhum | -1 |
| P_8_1 | O piso tátil está no eixo da faixa livre ? | Não | 0 |
