# Lote 1 - Rota: Padre Pedro Pinto

**FRATAR**  
ENGENHARIA CONSULTIVA

| Diagnóstico da Calçada | Qualidade do Serviço | |
| Endereço: Rua Padre Pedro Pinto, 1296 | 55 | C |

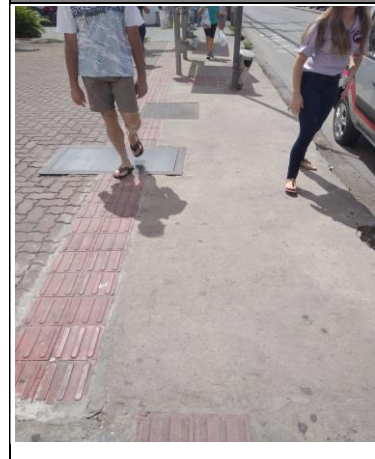
Foto Geral

| ID | Itens Avaliados | Respostas | Nota |
|---|---|---|---|
| P_4 | Existência de Buracos ? | Poucos | 5 |
| P_5 | Condições Gerais do Piso e meio-fio da calçada ? | Regular | 5 |
| P_6 | Presença de desníveis ? | Severo | 0 |
| P_9 | A calçada Possui Rebaixamento de Veículos correto ? | Não | 0 |
| P_16 | Classificação geral da calçada pelo pesquisador. | Ruim | 0 |

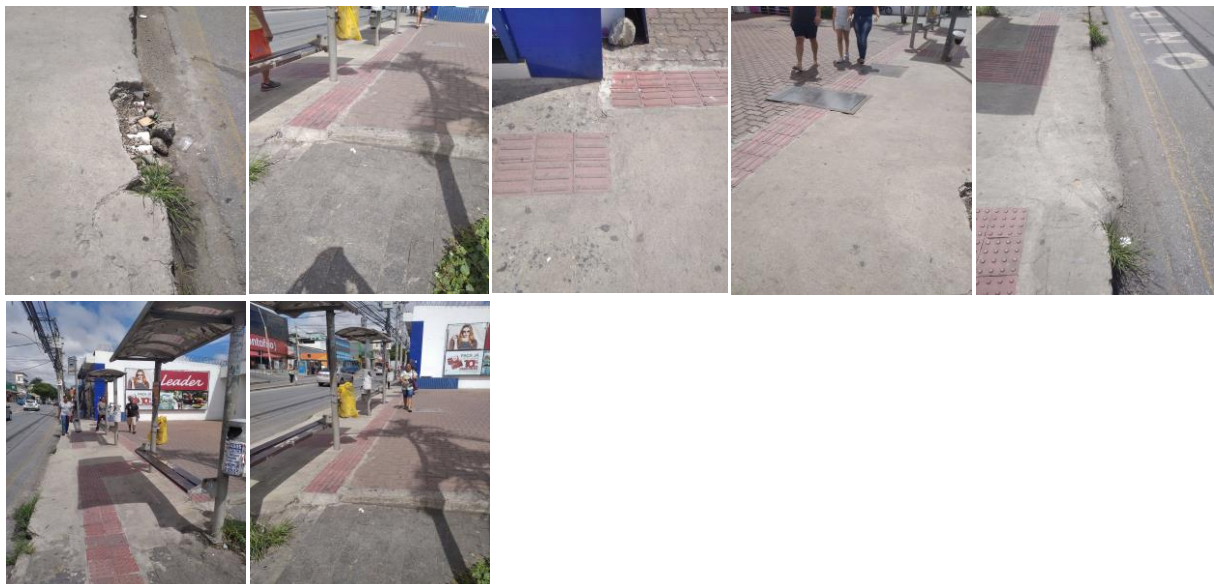
Fotos Complementares - Detalhes do Passeio

| ID | Itens Avaliados | Respostas | Nota |
|---|---|---|---|
| P_8_1 | O piso tátil está no eixo da faixa livre ? | Não | 0 |
| P_8_7 | O piso tátil tem conexão com os lotes vizinhos? | Não | 0 |
