# Lote 1 - Rota: Outros

**FRATAR**  
ENGENHARIA CONSULTIVA

| Diagnóstico da Calçada | Qualidade do Serviço | |
| Endereço: Rua Beira Córrego, s/nº | 40 | D |

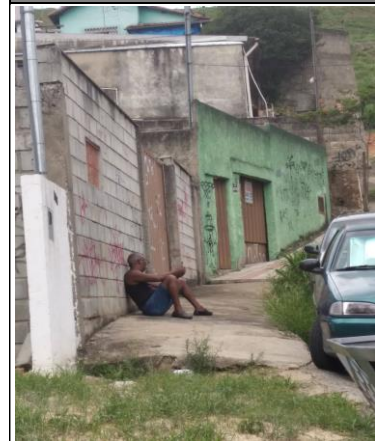
## Foto Geral

| ID | Itens Avaliados | Respostas | Nota |
|---|---|---|---|
| P_4 | Existência de Buracos ? | Muitos | 0 |
| P_5 | Condições Gerais do Piso e meio-fio da calçada ? | Péssimo | 0 |
| P_6 | Presença de desníveis ? | Severo | 0 |
| P_16 | Classificação geral da calçada pelo pesquisador. | Ruim | 0 |

Observações: Lote vago sem numeração
