## Lote 4 - Rota: Contorno

| Diagnóstico da Calçada | Qualidade do Serviço | |
| Endereço: Av.Contorno, 5770 | 47 | D |
| Num. Lote CTM: 80002800240 | | |

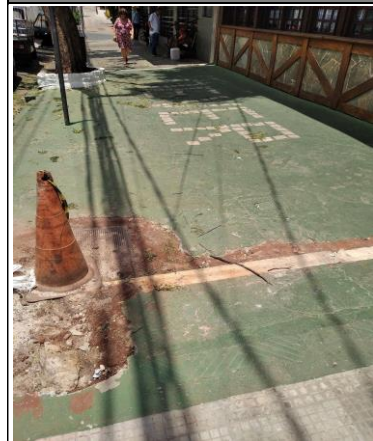
### Foto Geral

| ID | Itens Avaliados | Respostas | Nota |
|---|---|---|---|
| P_4 | Existência de Buracos ? | Muitos | 0 |
| P_5 | Condições Gerais do Piso e meio-fio da calçada ? | Péssimo | 0 |
| P_6 | Presença de desníveis ? | Leve | 7 |
| P_16 | Classificação geral da calçada pelo pesquisador. | Ruim | 0 |
