# Lote 1 - Rota: Outros

| Diagnóstico da Calçada | Qualidade do Serviço | |
| Endereço: Rua Beira Córrego, 106 | 31 | D |
| Num. Lote CTM: 130069000060 | | |

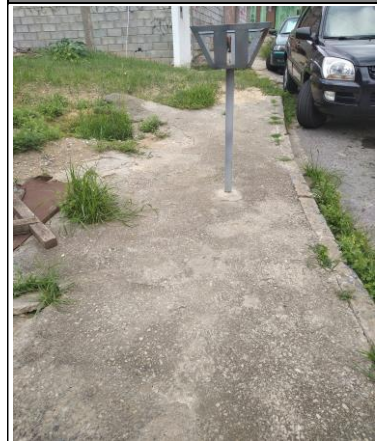
## Foto Geral

| ID | Itens Avaliados | Respostas | Nota |
|---|---|---|---|
| P_2 | Qual a largura livre do Passeio ? | Abaixo 0.80 m | 1 |
| P_4 | Existência de Buracos ? | Muitos | 0 |
| P_5 | Condições Gerais do Piso e meio-fio da calçada ? | Péssimo | 0 |
| P_11 | O Passeio está no padrão da SMPU ? | Não | 0 |
| P_16 | Classificação geral da calçada pelo pesquisador. | Ruim | 0 |
