## Lote 4 - Rota: Contorno

**FRATAR**  
ENGENHARIA CONSULTIVA

| Diagnóstico da Calçada | Qualidade do Serviço | |
| Endereço: Av.Contorno, 4788 | 33 | D |

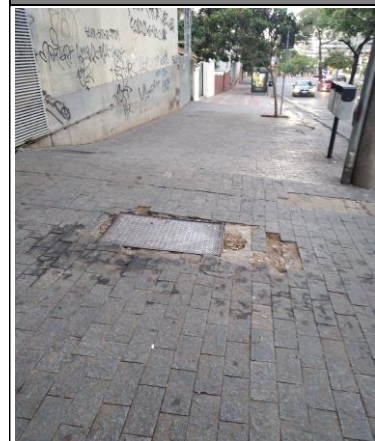
### Foto Geral

| ID | Itens Avaliados | Respostas | Nota |
|---|---|---|---|
| P_4 | Existência de Buracos ? | Muitos | 0 |
| P_5 | Condições Gerais do Piso e meio-fio da calçada ? | Péssimo | 0 |
| P_6 | Presença de desníveis ? | Médio | 3 |
| P_16 | Classificação geral da calçada pelo pesquisador. | Ruim | 0 |

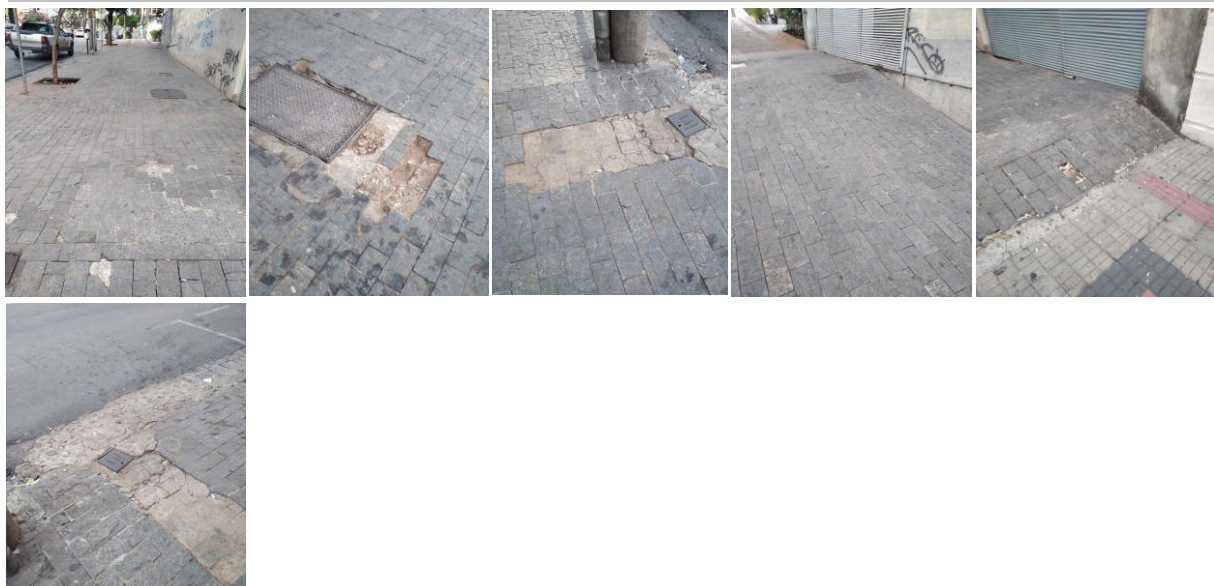
### Fotos Complementares - Detalhes do Passeio

| ID | Itens Avaliados | Respostas | Nota |
|---|---|---|---|
| P_3 | Tipo de revestimento da calçada ? | Outro | 0 |
