## Lote 4 - Rota: Contorno

| Diagnóstico da Calçada | Qualidade do Serviço | |
| Endereço: Av.Contorno, 7950 | 73 | B |
| Data do Registro: 30/10/2019 15:32:30 | | |

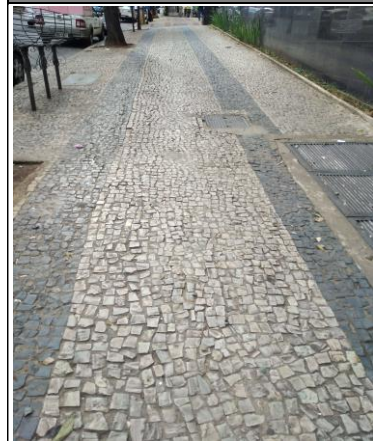
Foto Geral

| ID | Itens Avaliados | Respostas | Nota |
|---|---|---|---|
| P_3 | Tipo de revestimento da calçada ? | Pedra Portuguesa | 8 |
| P_4 | Existência de Buracos ? | Poucos | 5 |
| P_5 | Condições Gerais do Piso e meio-fio da calçada ? | Regular | 5 |
| P_16 | Classificação geral da calçada pelo pesquisador. | Regular | 5 |
