| Diagnóstico da Calçada | Qualidade do Serviço | |
| Endereço: Av. Afonso Pena, 1969 | 65 | C |

# Lote 5 - Rota: Afonso Pena

**FRATAR**  
ENGENHARIA CONSULTIVA

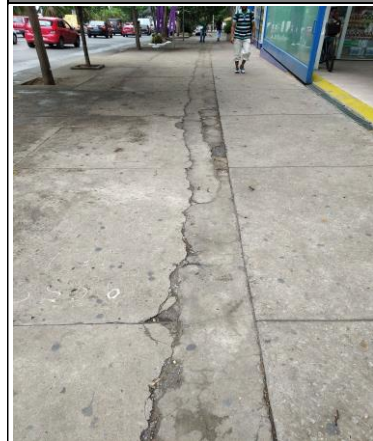
Foto Geral

| ID | Itens Avaliados | Respostas | Nota |
|---|---|---|---|
| P_4 | Existência de Buracos ? | Poucos | 5 |
| P_5 | Condições Gerais do Piso e meio-fio da calçada ? | Péssimo | 0 |
| P_11 | O Passeio está no padrão da SMPU ? | Não | 0 |
| P_16 | Classificação geral da calçada pelo pesquisador. | Ruim | 0 |
