# Lote 5 - Rota: Afonso Pena

**FRATAR**  
ENGENHARIA CONSULTIVA

| Diagnóstico da Calçada | Qualidade do Serviço | |
| Endereço: Av. Getúlio Vargas, 691 | 66 | C |

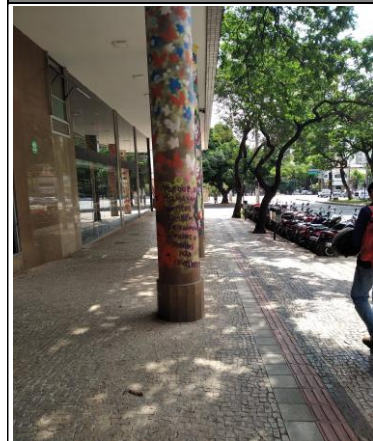
## Foto Geral

| ID | Itens Avaliados | Respostas | Nota |
|---|---|---|---|
| P_16 | Classificação geral da calçada pelo pesquisador. | Regular | 5 |

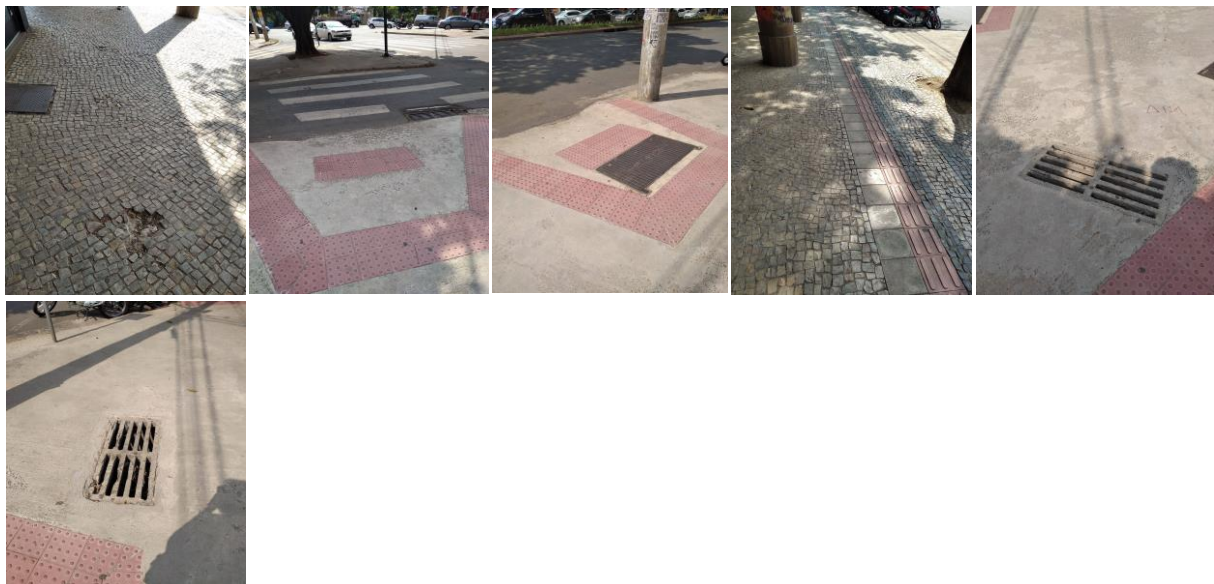
## Fotos Complementares - Detalhes do Passeio

| ID | Itens Avaliados | Respostas | Nota |
|---|---|---|---|
| P_4 | Existência de Buracos ? | Poucos | 5 |
| P_11 | O Passeio está no padrão da SMPU ? | Não | 0 |
| P_13 | Existe algum dispositivo de Drenagem sobre a calçada ? | Sim | 0 |
