# Lote 1 - Rota: Carlos Luz

| Diagnóstico da Calçada | Qualidade do Serviço | |
| Endereço: Rua Conceição do Mato Dentro, 251 | 54 | C |
| Data do Registro: 28/10/2019 13:37:03 | | |

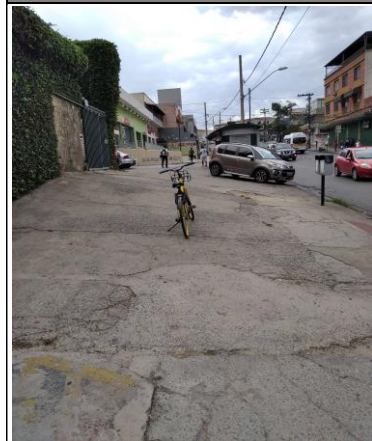
## Foto Geral

| ID | Itens Avaliados | Respostas | Nota |
|---|---|---|---|
| P_4 | Existência de Buracos ? | Muitos | 0 |
| P_5 | Condições Gerais do Piso e meio-fio da calçada ? | Péssimo | 0 |
| P_6 | Presença de desníveis ? | Leve | 7 |
| P_11 | O Passeio está no padrão da SMPU ? | Não | 0 |
| P_16 | Classificação geral da calçada pelo pesquisador. | Ruim | 0 |

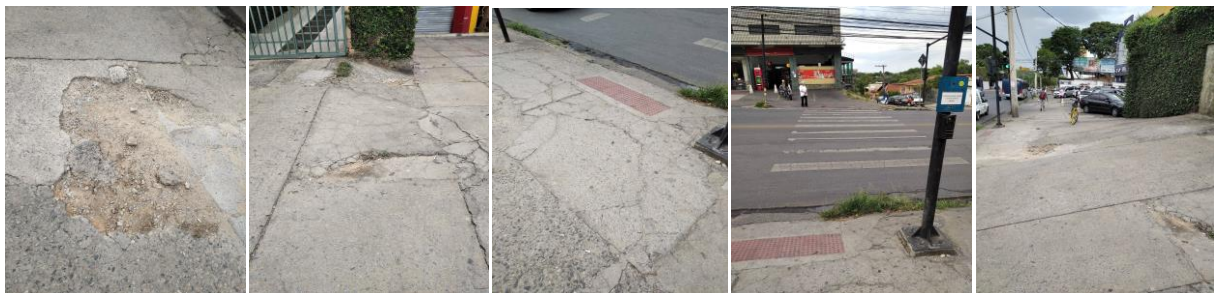
## Fotos Complementares - Detalhes do Passeio

| ID | Itens Avaliados | Respostas | Nota |
|---|---|---|---|
| P_7_1_2 | Se for do Tipo 1, O rebaixo tem abas conforme a norma ? | Não | -1 |
| P_7_3 | O rebaixo possui piso tátil ? | Tem só piso de alerta | -1 |
| P_7_3_1 | O piso tátil de alerta e direcional do rebaixo está conforme a norma ? | Não | -1 |
