## Lote 3 - Rota: Leste 3

| Diagnóstico da Calçada | Qualidade do Serviço | |
| Endereço: Av. Andradas, 1120 | 57 | C |
| Data do Registro: 08/11/2019 11:14:30 | | |

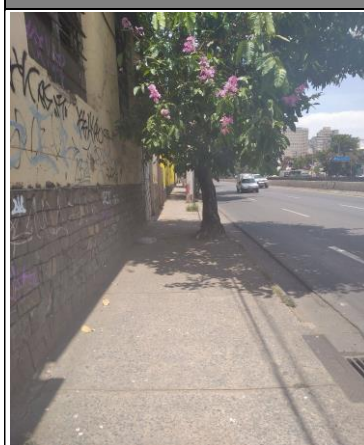
### Foto Geral

| ID | Itens Avaliados | Respostas | Nota |
|---|---|---|---|
| P_4 | Existência de Buracos ? | Muitos | 0 |
| P_5 | Condições Gerais do Piso e meio-fio da calçada ? | Péssimo | 0 |
| P_6 | Presença de desníveis ? | Leve | 7 |
| P_16 | Classificação geral da calçada pelo pesquisador. | Ruim | 0 |
