# Lote 1 - Rota: Noroeste

**FRATAR**  
ENGENHARIA CONSULTIVA

| Diagnóstico da Calçada | Qualidade do Serviço | |
| Endereço: Av. Abílio Machado, 2315 | 60 | C |

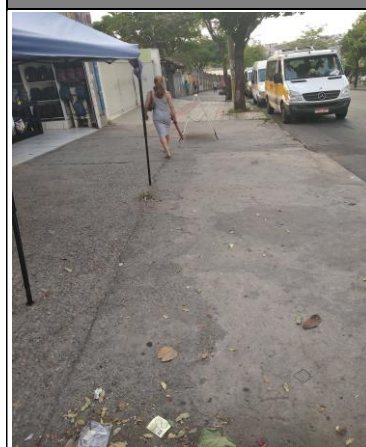
## Foto Geral

| ID | Itens Avaliados | Respostas | Nota |
|---|---|---|---|
| P_5 | Condições Gerais do Piso e meio-fio da calçada ? | Péssimo | 0 |
| P_16 | Classificação geral da calçada pelo pesquisador. | Ruim | 0 |
