## Lote 3 - Rota: Antônio Carlos II

**FRATAR**  
ENGENHARIA CONSULTIVA

| Diagnóstico da Calçada | Qualidade do Serviço | |
| Endereço: Av. Portugal, 3430 | <b>81</b> | <b>B</b> |

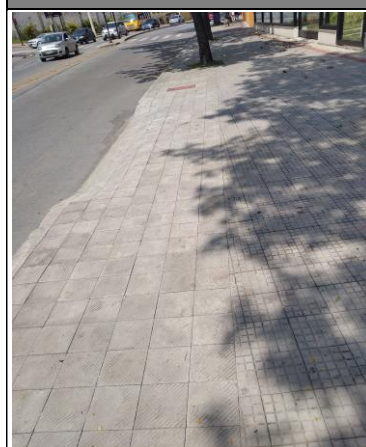
### Foto Geral

| ID | Itens Avaliados | Respostas | Nota |
|---|---|---|---|
| P_11 | O Passeio está no padrão da SMPU ? | Não | 0 |
| P_16 | Classificação geral da calçada pelo pesquisador. | Regular | 5 |

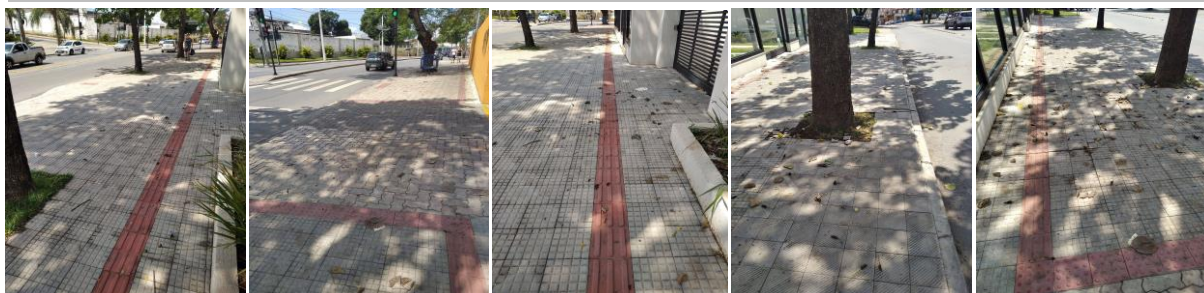
### Fotos Complementares - Detalhes do Passeio

| ID | Itens Avaliados | Respostas | Nota |
|---|---|---|---|
| P_8_1 | O piso tátil está no eixo da faixa livre ? | Não | 0 |
| P_8_2 | Se tem uma leve mudança de direção está conforme a norma ? | Não | 0 |
