## Lote 5 - Rota: Afonso Pena

**FRATAR**  
ENGENHARIA CONSULTIVA

| Diagnóstico da Calçada | Qualidade do Serviço | |
| Endereço: Av. Afonso Pena, 305 | 55 | C |

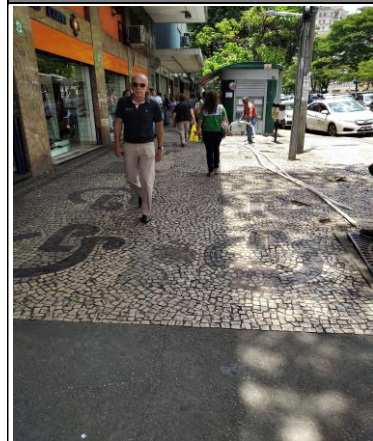
### Foto Geral

| ID | Itens Avaliados | Respostas | Nota |
|---|---|---|---|
| P_4 | Existência de Buracos ? | Poucos | 5 |
| P_5 | Condições Gerais do Piso e meio-fio da calçada ? | Regular | 5 |
| P_16 | Classificação geral da calçada pelo pesquisador. | Ruim | 0 |

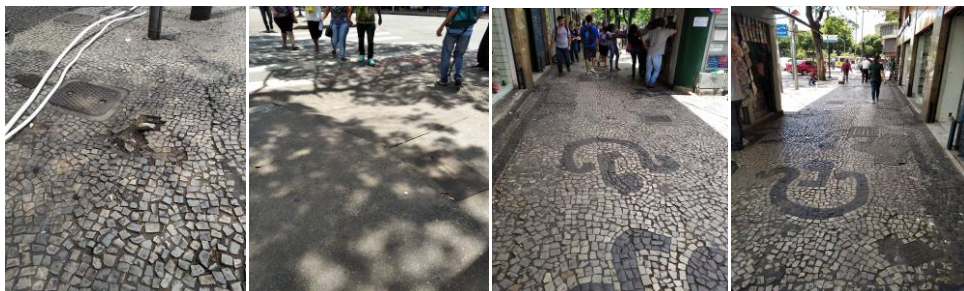
### Fotos Complementares - Detalhes do Passeio

| ID | Itens Avaliados | Respostas | Nota |
|---|---|---|---|
| P_7_1_2 | Se for do Tipo 1, O rebaixo tem abas conforme a norma ? | Não | -1 |
| P_7_3 | O rebaixo possui piso tátil ? | Tem só piso de alerta | -1 |
| P_7_3_1 | O piso tátil de alerta e direcional do rebaixo está conforme a norma ? | Não | -1 |
