# Lote 1 - Rota: Carlos Luz

**FRATAR**  
ENGENHARIA CONSULTIVA

| Diagnóstico da Calçada | Qualidade do Serviço | |
| Endereço: Rua Sena Madureira, 457 | 65 | C |

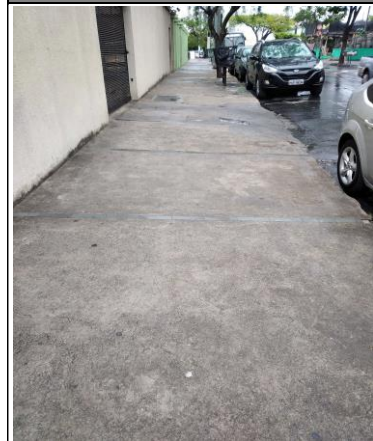
## Foto Geral

| ID | Itens Avaliados | Respostas | Nota |
|---|---|---|---|
| P_4 | Existência de Buracos ? | Poucos | 5 |
| P_5 | Condições Gerais do Piso e meio-fio da calçada ? | Regular | 5 |
| P_9 | A calçada Possui Rebaixamento de Veículos correto ? | Não | 0 |
| P_11 | O Passeio está no padrão da SMPU ? | Não | 0 |
| P_16 | Classificação geral da calçada pelo pesquisador. | Regular | 5 |
