# Lote 1 - Rota: Padre Pedro Pinto

| Diagnóstico da Calçada | Qualidade do Serviço | |
| Endereço: Rua Padre Pedro Pinto, 2825 | 54 | C |
| Data do Registro: 21/11/2019 10:29:21 | | |

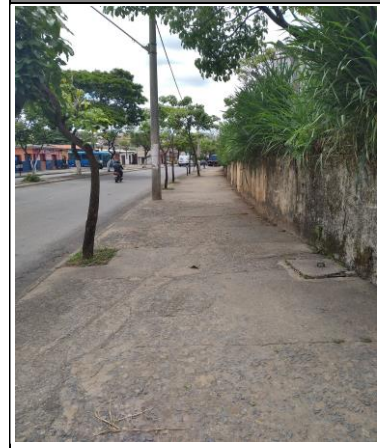
Foto Geral

| ID | Itens Avaliados | Respostas | Nota |
|---|---|---|---|
| P_4 | Existência de Buracos ? | Poucos | 5 |
| P_5 | Condições Gerais do Piso e meio-fio da calçada ? | Péssimo | 0 |
| P_16 | Classificação geral da calçada pelo pesquisador. | Ruim | 0 |
