# Lote 5 - Rota: Sul

| Diagnóstico da Calçada | Qualidade do Serviço | |
| Endereço: Av. Nossa Sra. Do Carmo, 1337 | 55 | C |
| Num. Lote CTM: 80169500190 | | |

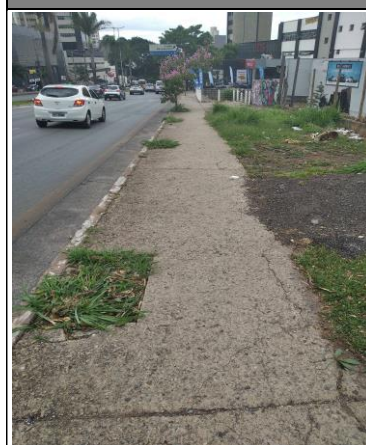
## Foto Geral

| ID | Itens Avaliados | Respostas | Nota |
|---|---|---|---|
| P_4 | Existência de Buracos ? | Poucos | 5 |
| P_5 | Condições Gerais do Piso e meio-fio da calçada ? | Péssimo | 0 |
| P_16 | Classificação geral da calçada pelo pesquisador. | Ruim | 0 |
