# Lote 1 - Rota: Noroeste

**FRATAR**  
ENGENHARIA CONSULTIVA

| Diagnóstico da Calçada | Qualidade do Serviço | |
| Endereço: Av. Ivaí, 1290 | 75 | B |

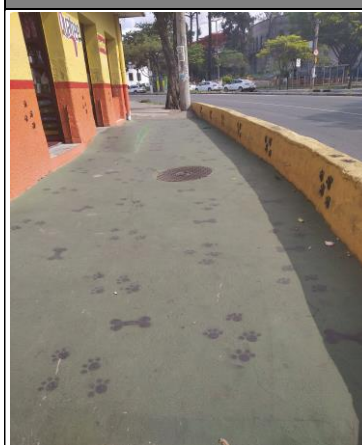
## Foto Geral

| ID | Itens Avaliados | Respostas | Nota |
|---|---|---|---|
| P_11 | O Passeio está no padrão da SMPU ? | Não | 0 |
| P_16 | Classificação geral da calçada pelo pesquisador. | Regular | 5 |
