# Lote 5 - Rota: Sul

**FRATAR**  
ENGENHARIA CONSULTIVA

| Diagnóstico da Calçada | Qualidade do Serviço | |
| Endereço: Av. Nossa Sra. Do Carmo, s/nº | 66 | C |

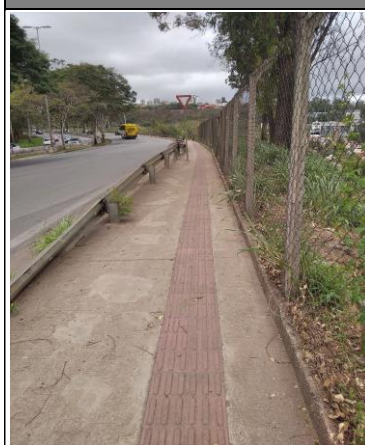
## Foto Geral

| ID | Itens Avaliados | Respostas | Nota |
|---|---|---|---|
| P_4 | Existência de Buracos ? | Poucos | 5 |
| P_16 | Classificação geral da calçada pelo pesquisador. | Regular | 5 |

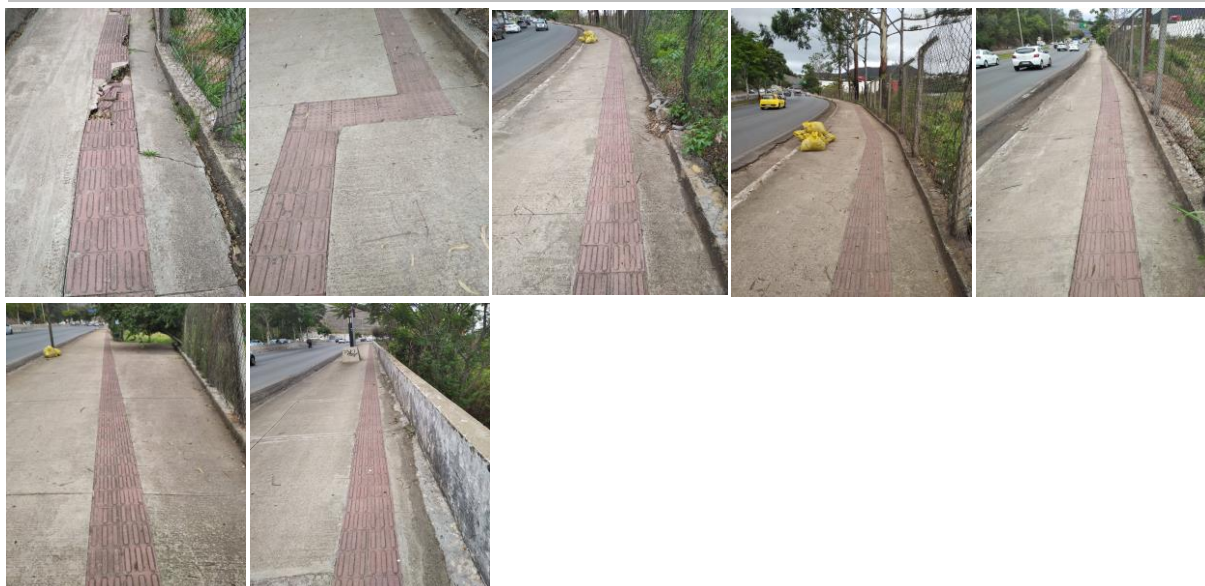
## Fotos Complementares - Detalhes do Passeio

| ID | Itens Avaliados | Respostas | Nota |
|---|---|---|---|
| P_8_1 | O piso tátil está no eixo da faixa livre ? | Não | 0 |
