## Lote 4 - Rota: Contorno

| Diagnóstico da Calçada | Qualidade do Serviço | |
| Endereço: Av.Contorno, 7485 | 39 | D |
| Data do Registro: 31/10/2019 15:31:05 | | |

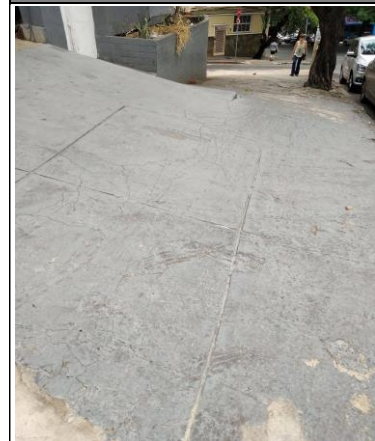
### Foto Geral

| ID | Itens Avaliados | Respostas | Nota |
|---|---|---|---|
| P_4 | Existência de Buracos ? | Muitos | 0 |
| P_5 | Condições Gerais do Piso e meio-fio da calçada ? | Péssimo | 0 |
| P_6 | Presença de desníveis ? | Severo | 0 |
| P_16 | Classificação geral da calçada pelo pesquisador. | Ruim | 0 |

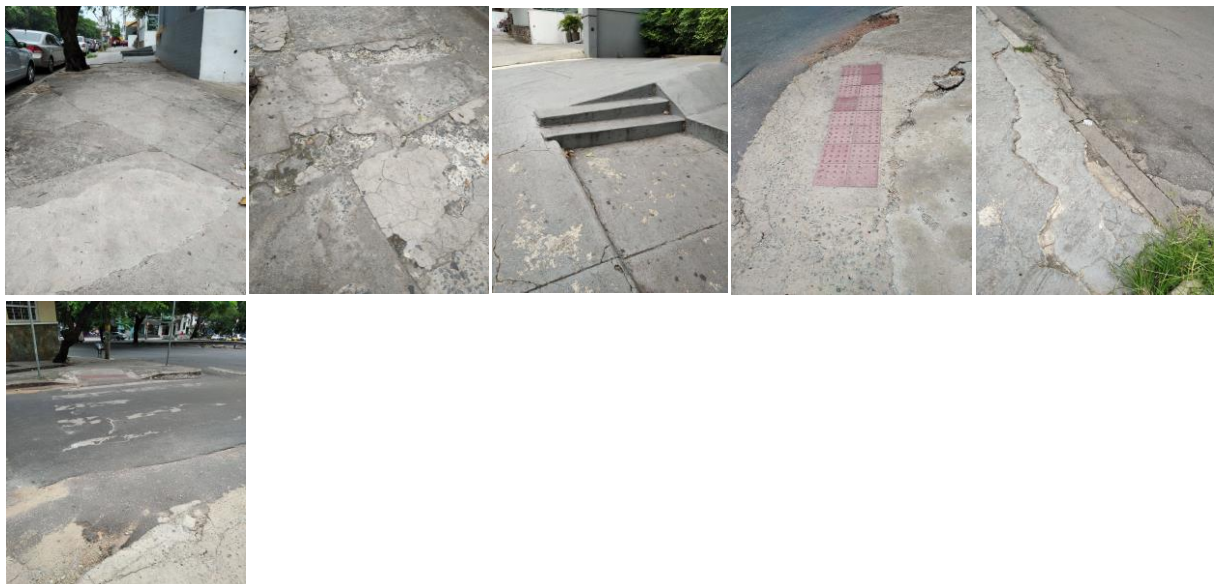
### Fotos Complementares - Detalhes do Passeio

| ID | Itens Avaliados | Respostas | Nota |
|---|---|---|---|
| P_9 | A calçada Possui Rebaixamento de Veículos correto ? | Não | 0 |
| P_11 | O Passeio está no padrão da SMPU ? | Não | 0 |
