## Lote 3 - Rota: Antônio Carlos II

**FRATAR**  
ENGENHARIA CONSULTIVA

| Diagnóstico da Calçada | Qualidade do Serviço | |
| Endereço: Av. Portugal, 300 | 67 | C |

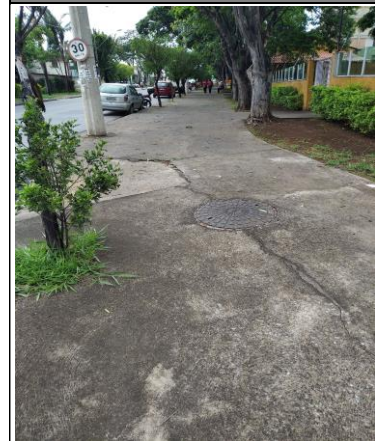
Foto Geral

| ID | Itens Avaliados | Respostas | Nota |
|---|---|---|---|
| P_5 | Condições Gerais do Piso e meio-fio da calçada ? | Regular | 5 |
| P_16 | Classificação geral da calçada pelo pesquisador. | Regular | 5 |

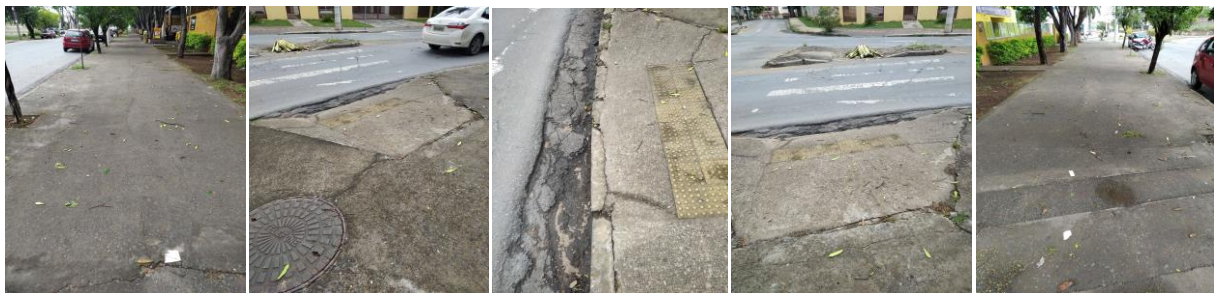
Fotos Complementares - Detalhes do Passeio

| ID | Itens Avaliados | Respostas | Nota |
|---|---|---|---|
| P_7_1_2 | Se for do Tipo 1, O rebaixo tem abas conforme a norma ? | Não | -1 |
| P_7_3 | O rebaixo possui piso tátil ? | Tem só piso de alerta | -1 |
| P_7_3_1 | O piso tátil de alerta e direcional do rebaixo está conforme a norma ? | Não | -1 |
