| Diagnóstico da Calçada | Qualidade do Serviço | |
| Endereço: Av. Afonso Pena, 4298 | 71 | B |
| Num. Lote CTM: 80231300205 | | |

## Lote 5 - Rota: Afonso Pena

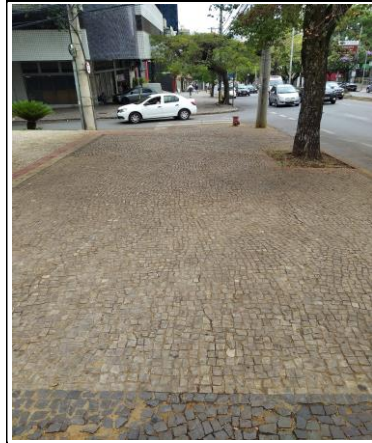
Foto Geral

| ID | Itens Avaliados | Respostas | Nota |
|---|---|---|---|
| P_16 | Classificação geral da calçada pelo pesquisador. | Regular | 5 |

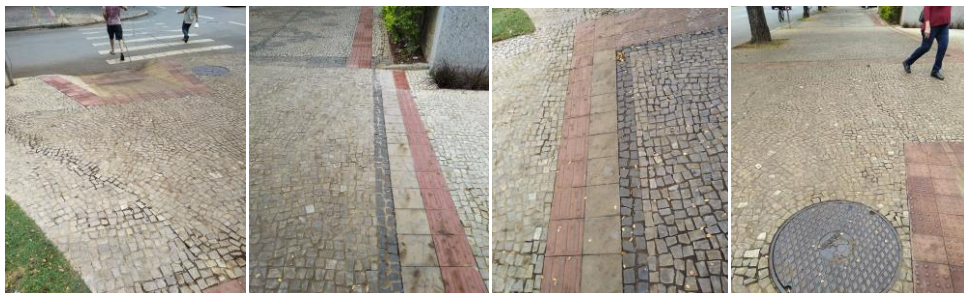
Fotos Complementares - Detalhes do Passeio

| ID | Itens Avaliados | Respostas | Nota |
|---|---|---|---|
| P_7_1_2 | Se for do Tipo 1, O rebaixo tem abas conforme a norma ? | Não | -1 |
| P_7_3 | O rebaixo possui piso tátil ? | Tem só piso de alerta | -1 |
| P_8_1 | O piso tátil está no eixo da faixa livre ? | Não | 0 |
