# Lote 1 - Rota: Padre Pedro Pinto

**FRATAR**  
ENGENHARIA CONSULTIVA

| Diagnóstico da Calçada | Qualidade do Serviço | |
| Endereço: Rua Padre Pedro Pinto, 182 | 70 | C |

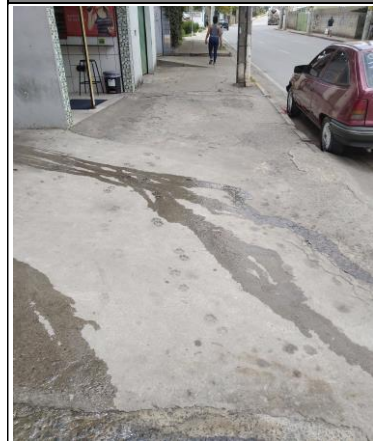
## Foto Geral

| ID | Itens Avaliados | Respostas | Nota |
|---|---|---|---|
| P_5 | Condições Gerais do Piso e meio-fio da calçada ? | Regular | 5 |
| P_16 | Classificação geral da calçada pelo pesquisador. | Regular | 5 |

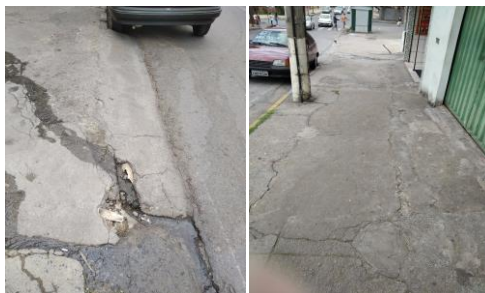
## Fotos Complementares - Detalhes do Passeio

| ID | Itens Avaliados | Respostas | Nota |
|---|---|---|---|
| P_9 | A calçada Possui Rebaixamento de Veículos correto ? | Não | 0 |
| P_11 | O Passeio está no padrão da SMPU ? | Não | 0 |
