## Lote 3 - Rota: Outros

**FRATAR**  
ENGENHARIA CONSULTIVA

| Diagnóstico da Calçada | Qualidade do Serviço | |
| Endereço: Rua Uberaba, 335 | 46 | D |

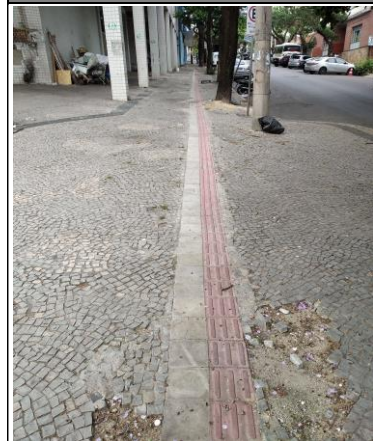
### Foto Geral

| ID | Itens Avaliados | Respostas | Nota |
|---|---|---|---|
| P_4 | Existência de Buracos ? | Muitos | 0 |
| P_5 | Condições Gerais do Piso e meio-fio da calçada ? | Péssimo | 0 |
| P_11 | O Passeio está no padrão da SMPU ? | Não | 0 |
| P_16 | Classificação geral da calçada pelo pesquisador. | Ruim | 0 |

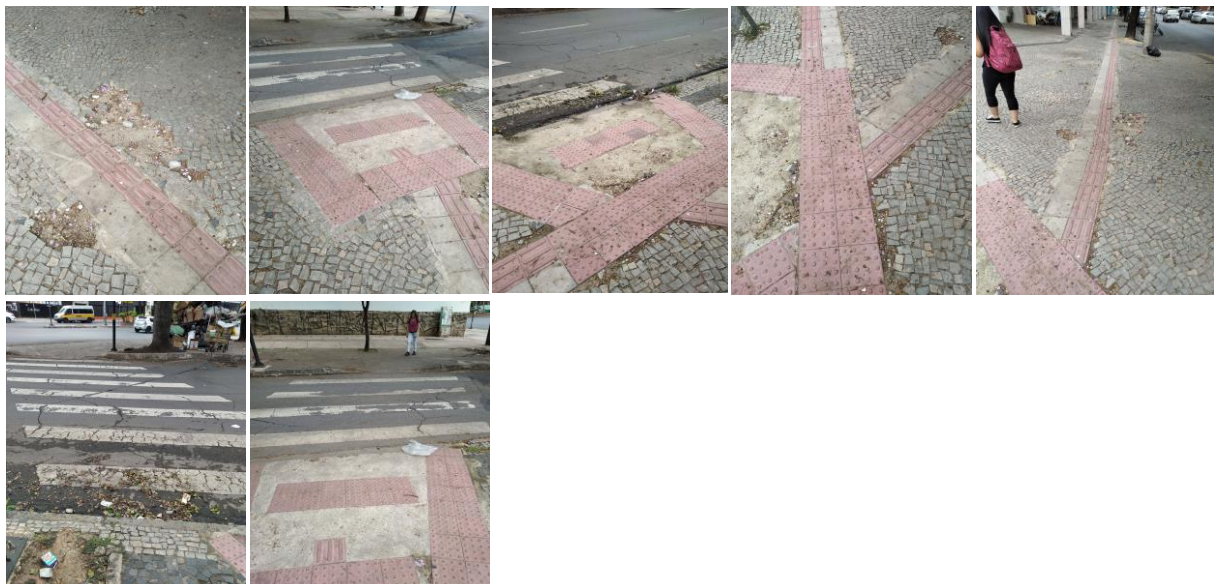
### Fotos Complementares - Detalhes do Passeio

| ID | Itens Avaliados | Respostas | Nota |
|---|---|---|---|
| P_7_1_2 | Se for do Tipo 1, O rebaixo tem abas conforme a norma ? | Não | -1 |
| P_7_3_1 | O piso tátil de alerta e direcional do rebaixo está conforme a norma ? | Não | -1 |
| P_8_8 | O piso tátil está em boas condições aparentes? | Não | 0 |
