# Lote 1 - Rota: Noroeste

**FRATAR**  
ENGENHARIA CONSULTIVA

| Diagnóstico da Calçada | Qualidade do Serviço | |
| Endereço: Av. Abílio Machado, s/nº | 55 | C |

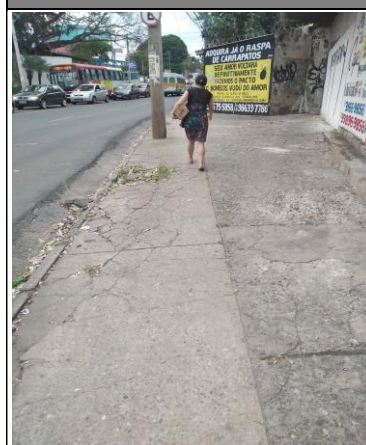
## Foto Geral

| ID | Itens Avaliados | Respostas | Nota |
|---|---|---|---|
| P_5 | Condições Gerais do Piso e meio-fio da calçada ? | Péssimo | 0 |
| P_11 | O Passeio está no padrão da SMPU ? | Não | 0 |
| P_12 | A testada possui prática de estacionamento sobre o passeio ? | Sim | 0 |
| P_16 | Classificação geral da calçada pelo pesquisador. | Ruim | 0 |

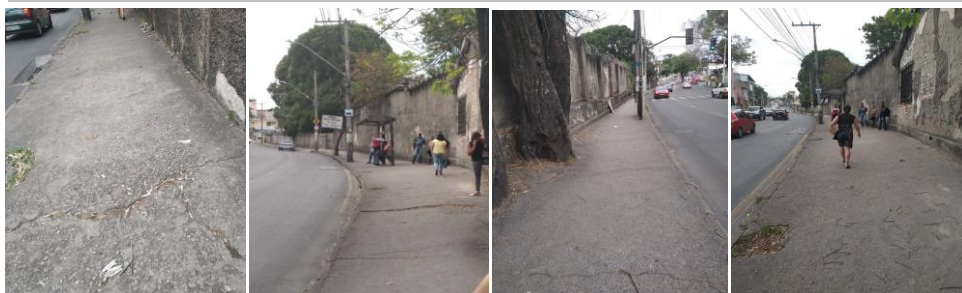
## Fotos Complementares - Detalhes do Passeio

| ID | Itens Avaliados | Respostas | Nota |
|---|---|---|---|
| P_4 | Existência de Buracos ? | Poucos | 5 |
