## Lote 4 - Rota: Contorno

**FRATAR**  
ENGENHARIA CONSULTIVA

| Diagnóstico da Calçada | Qualidade do Serviço | |
| Endereço: Av.Contorno, 3097 | 64 | C |

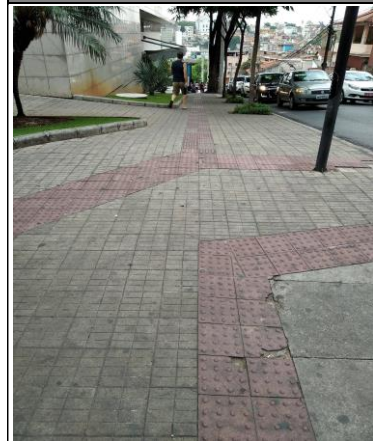
Foto Geral

| ID | Itens Avaliados | Respostas | Nota |
|---|---|---|---|
| P_4 | Existência de Buracos ? | Poucos | 5 |
| P_5 | Condições Gerais do Piso e meio-fio da calçada ? | Regular | 5 |
| P_9 | A calçada Possui Rebaixamento de Veículos correto ? | Não | 0 |
| P_11 | O Passeio está no padrão da SMPU ? | Não | 0 |
| P_16 | Classificação geral da calçada pelo pesquisador. | Regular | 5 |

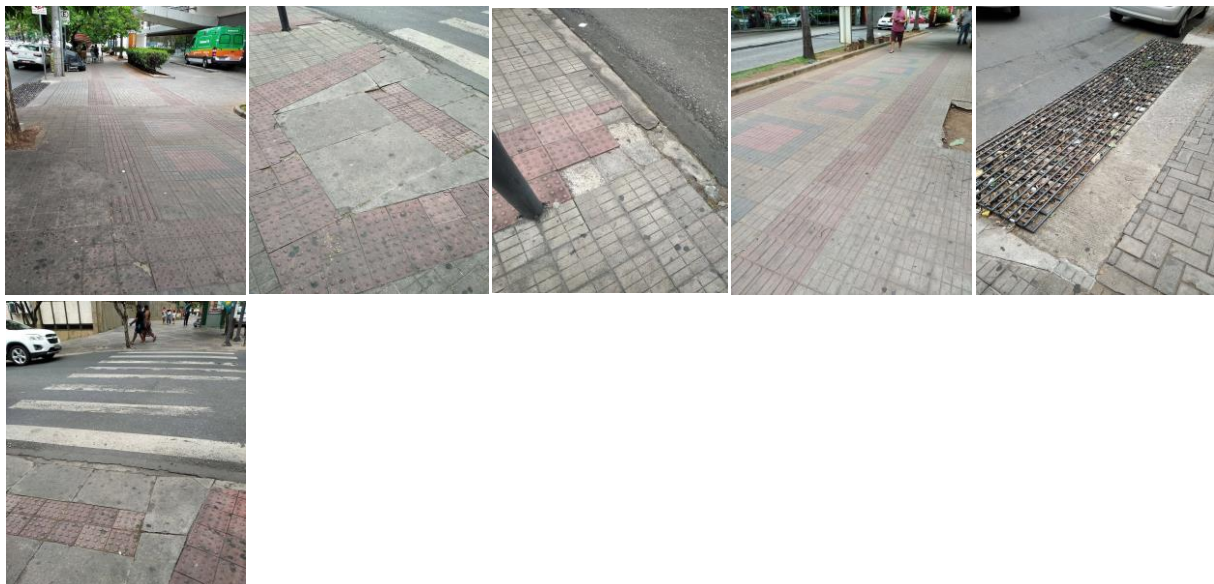
Fotos Complementares - Detalhes do Passeio

| ID | Itens Avaliados | Respostas | Nota |
|---|---|---|---|
| P_7_3 | O rebaixo possui piso tátil ? | Tem só piso de alerta | -1 |
| P_8_1 | O piso tátil está no eixo da faixa livre ? | Não | 0 |
| P_8_8 | O piso tátil está em boas condições aparentes? | Não | 0 |
